Przedmiotem ekspertyzy są schody zewnętrzne do budynku Wydziału Budownictwa i Architektury Zachodniopomorskiego Uniwersytetu technologicznego przy al. Piastów 50 w Szczecinie. Schody zostały wykonane w pierwszej połowie lat 70-tych XX wieku, jako żelbetowe, monolityczne, płytowe z belką ukrytą opartą na słupach żelbetowych.

## **2. OPIS STANU TECHNICZNEGO SCHODÓW ZEWNĘTRZNYCH:**

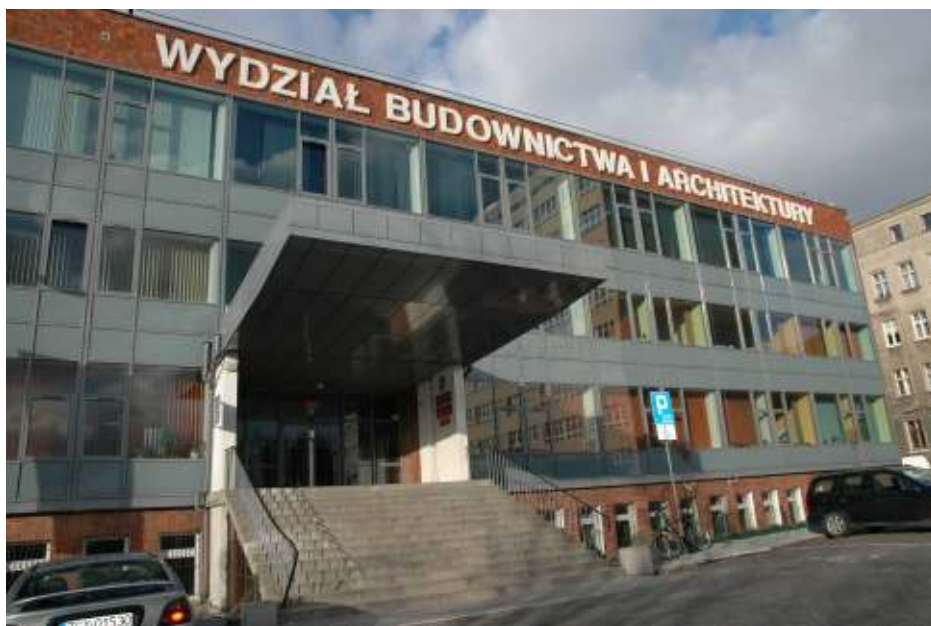
Fot. 1. Elewacja frontowa: schody zewnętrzne.

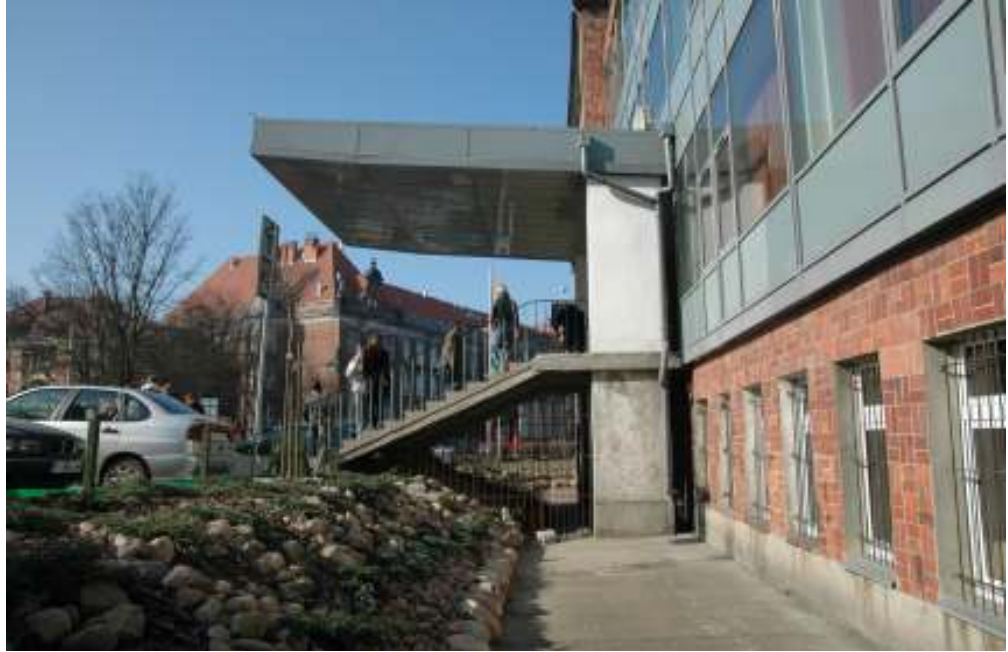
**Fot. 2:** Widok boczny schodów wejściowych.

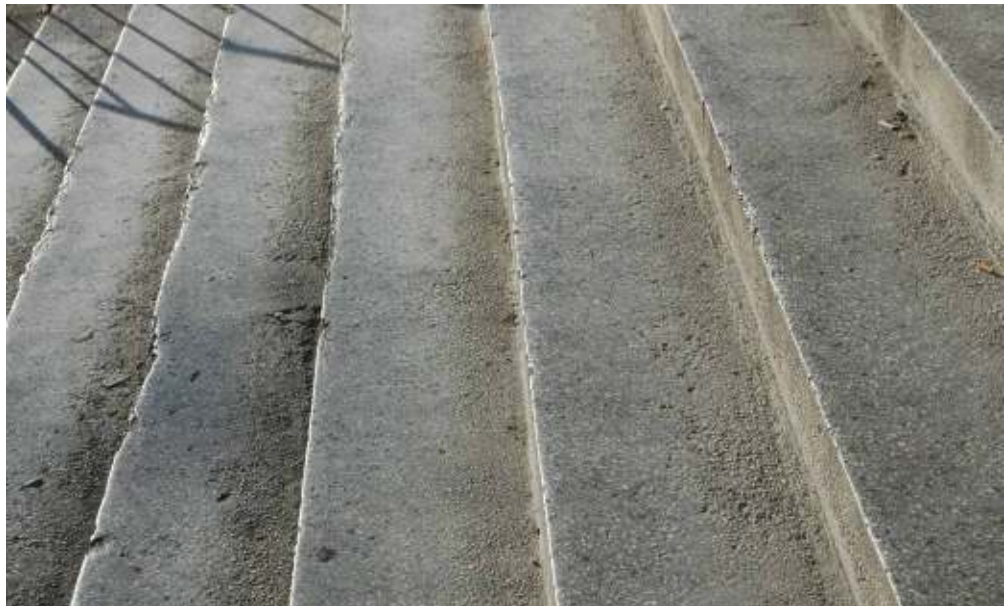
**Fot. 3.** Widok na stopnie: uszkodzenia na krawędzi stopni

- ubytki warstwy wykończeniowej na krawędzi stopni;
- zacieki na podstopnicach;
- lastrico na spoczniku partiami odspojone od podłoża (odwiert nr 2 – załącznik nr 1);
- pod warstwą lastrico beton na wysokości 1 cm beton zawilgocony (odwiert wykonano po dwóch dniach po opadach deszczu):

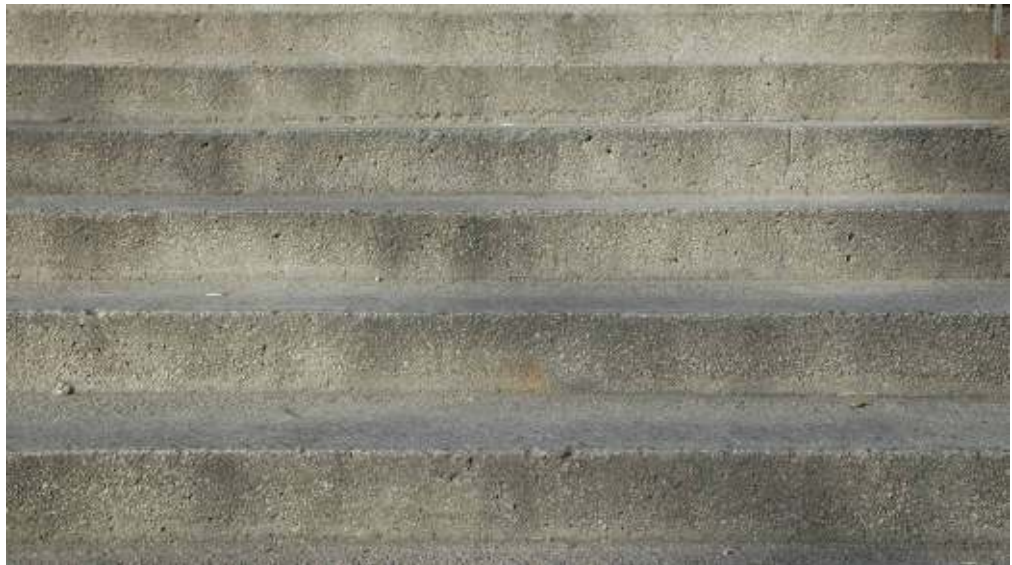
**Fot. 4.** Widok na stopnie: zacieki na podstopnicach; różnice w wysokościach stopni

- 6.8.** Wysokość stopni badanych schodów pozostaje zróżnicowana od 145 mm do 160 mm. Powierzchnia stopni jest nierówna, krawędzie o falistym przebiegu, na krawędzi ubytki okładziny lastryko.

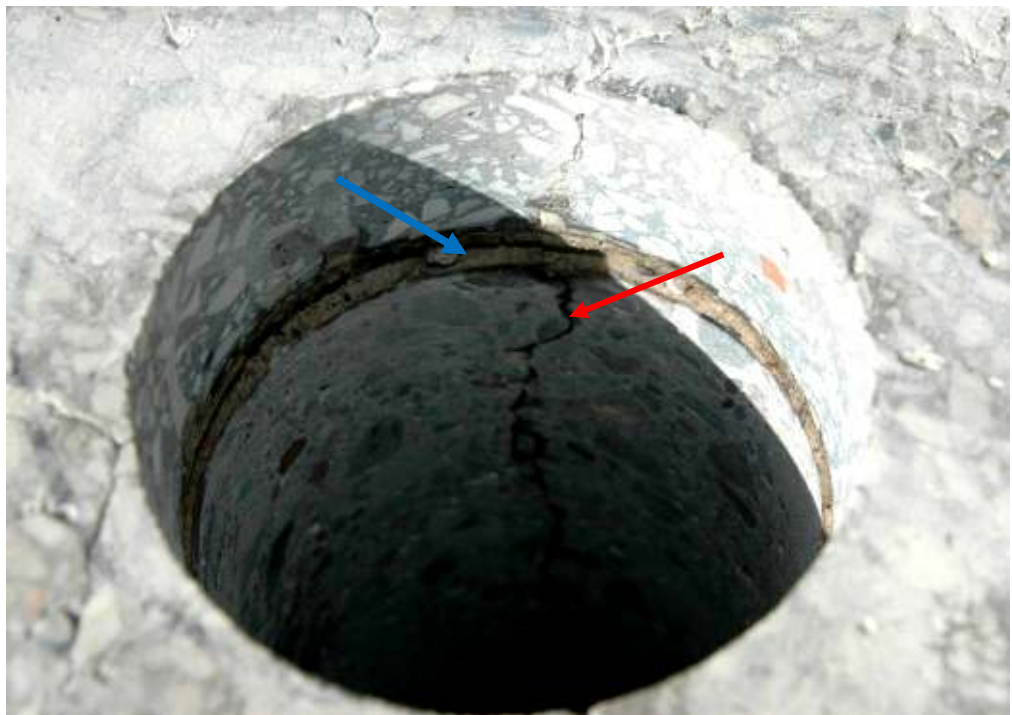
**Fot. 5.** Odwiert nr 4: pod warstwą okładziny beton zawilgocony; widoczny przebieg pęknięcia

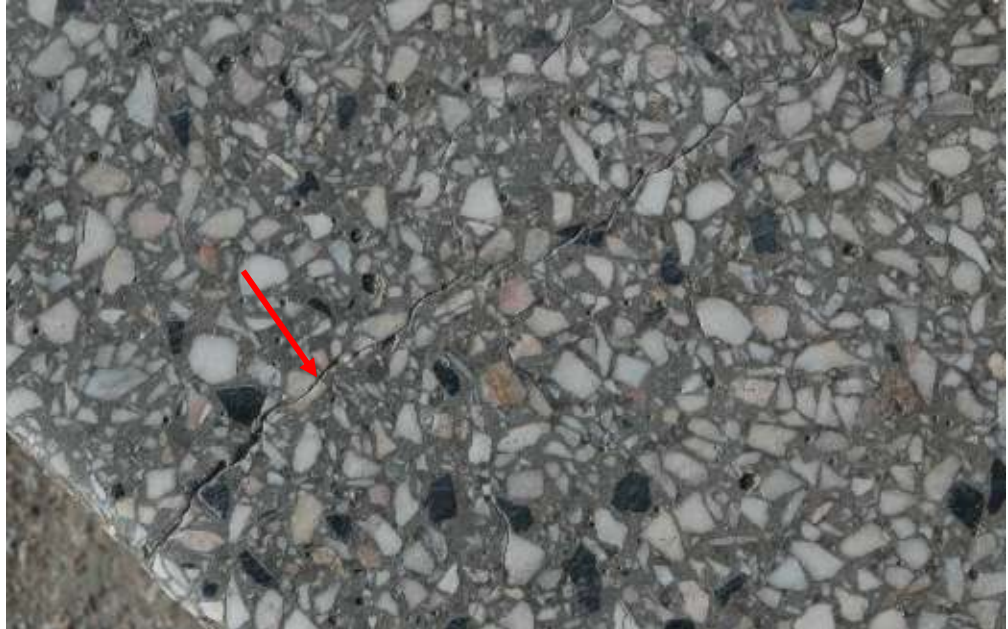
- na powierzchni stopni siatka zarysowań i pęknięć o rozwarości do 0,7 mm (rys. – załącznik nr 3);

**Fot. 6.** Fragment stopnia: rysa o przebiegu równoległym do boku biegu schodów;

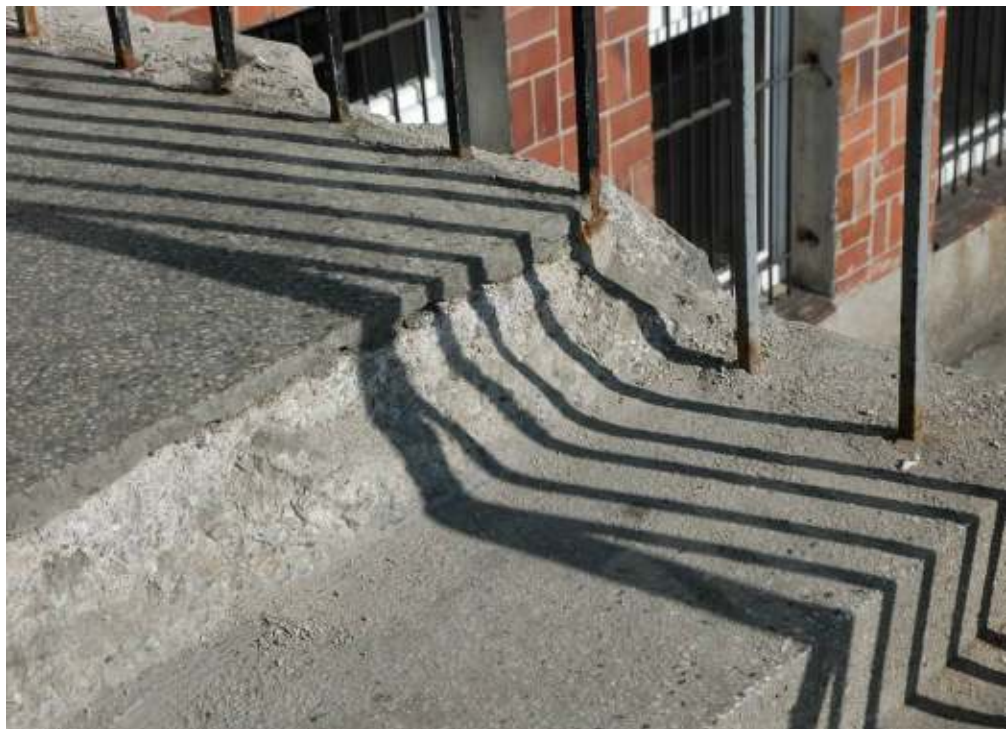
- ubytki w warstwie wykończeniowej na brzegu spocznika na długości 320 cm; brak okładziny podstopnicy;

**Fot. 7.** Fragment spocznika i biegu schodowego: uszkodzona okładzina lastrykowa stopnia; brak okładziny podstopnicy;

- 6.13.** Krawędź spocznika (pierwszy stopień od wejścia do budynku) jest na długości 3,20 m uszkodzony mechanicznie. W trybie pilnym należy

uzupełnić uszkodzony stopień. Istnieje zagrożenie bezpieczeństwa osób.

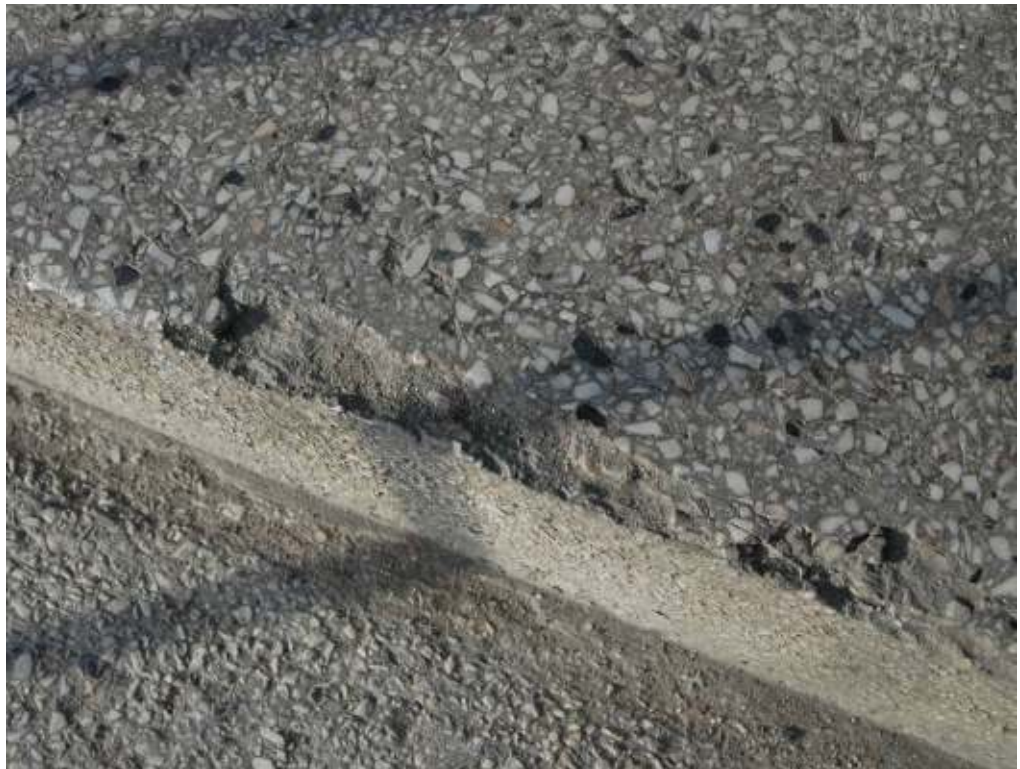
**Fot. 8.** Fragment stopnia: uszkodzenia okładziny lastrykowej na krawędzi stopnia.

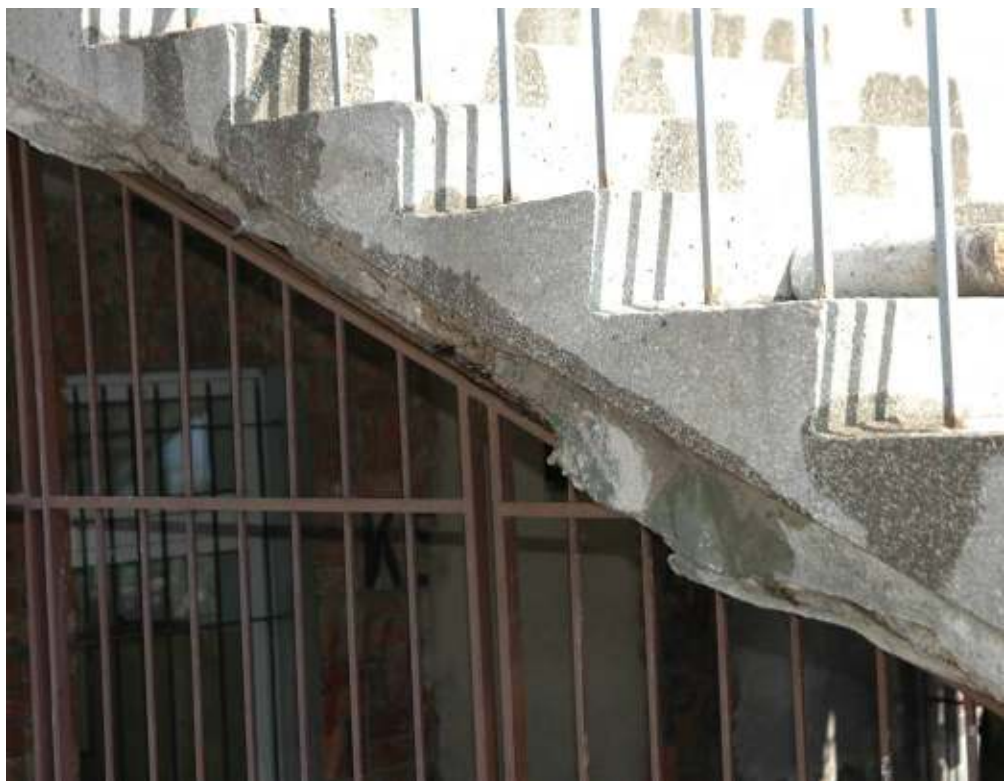
**Fot. 9.** Fragment biegu schodowego: ubytki betonu na bocznej powierzchni płyty biegowej.

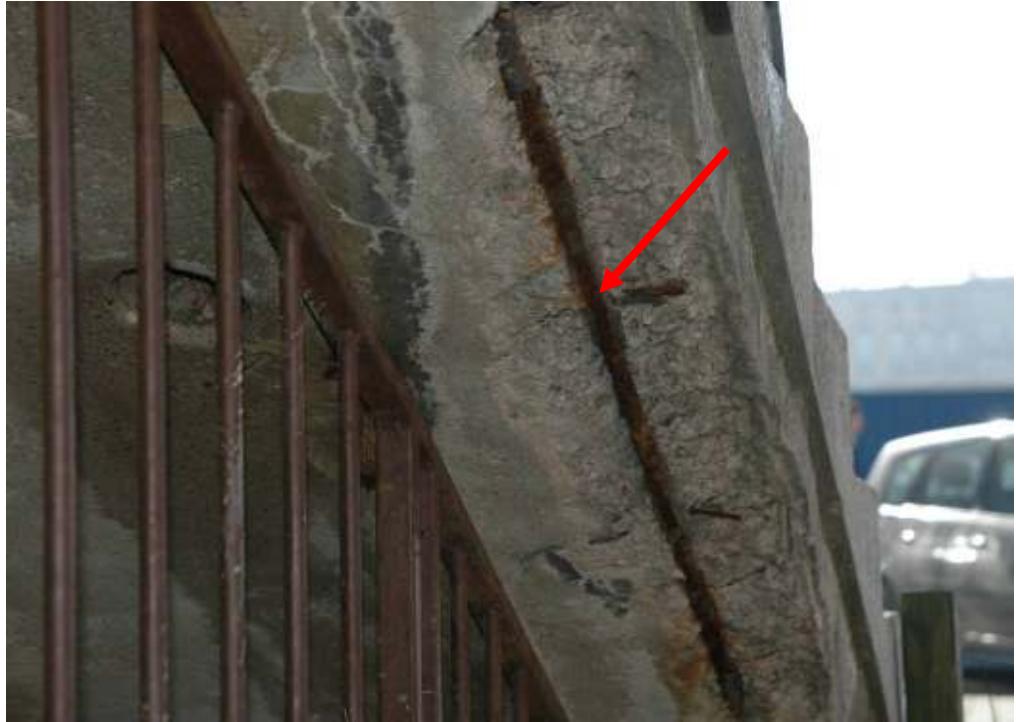
- uszkodzenie dolnej warstwy otulenia na krawędzi płyty od strony zachodniej; odsłonięte pręty dolne; zbrojenie o średnicy  $\text{Ø}14$  do  $\text{Ø}16$  w rozstawie osiowym co 13 cm (załącznik nr 1);

**Fot. 10.** Fragment biegu schodowego: odsłonięte zbrojenie dolne; pręt  $\text{Ø}14$  do  $\text{Ø}16$ ; pręt skorodowany;

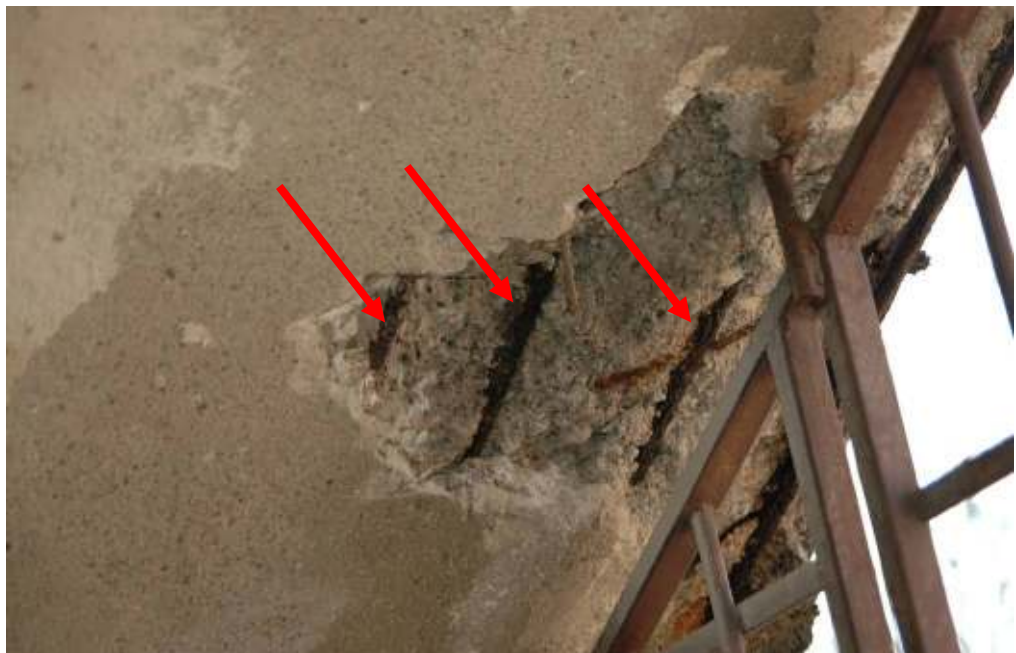
**Fot. 11.** Fragment biegu schodowego: odsłonięte zbrojenie dolne; pręty  $\text{Ø}14$  do  $\text{Ø}16$  w rozstawie co 13 cm; pręty skorodowane;

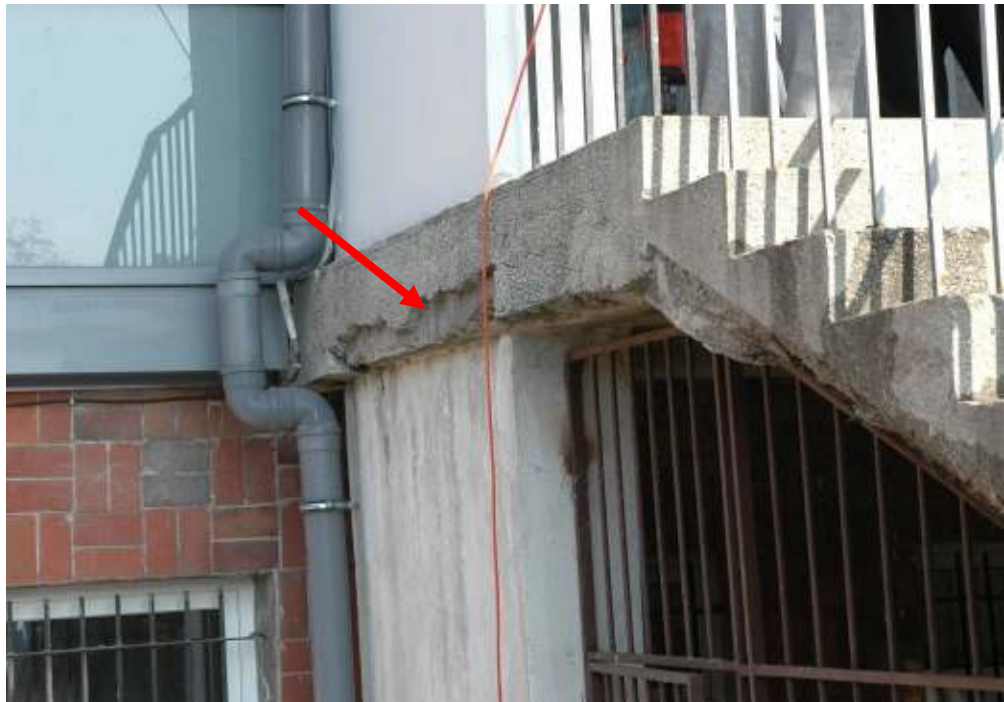
- ubytki okładziny lastryko na powierzchni bocznej płyty spocznikowej od strony zachodniej; lastryko odspojone od podłoża; ślady napraw;

**Fot. 12.** Fragment biegu schodowego: ubytki okładziny lastrykowej na bocznej powierzchni płyty spocznikowej;

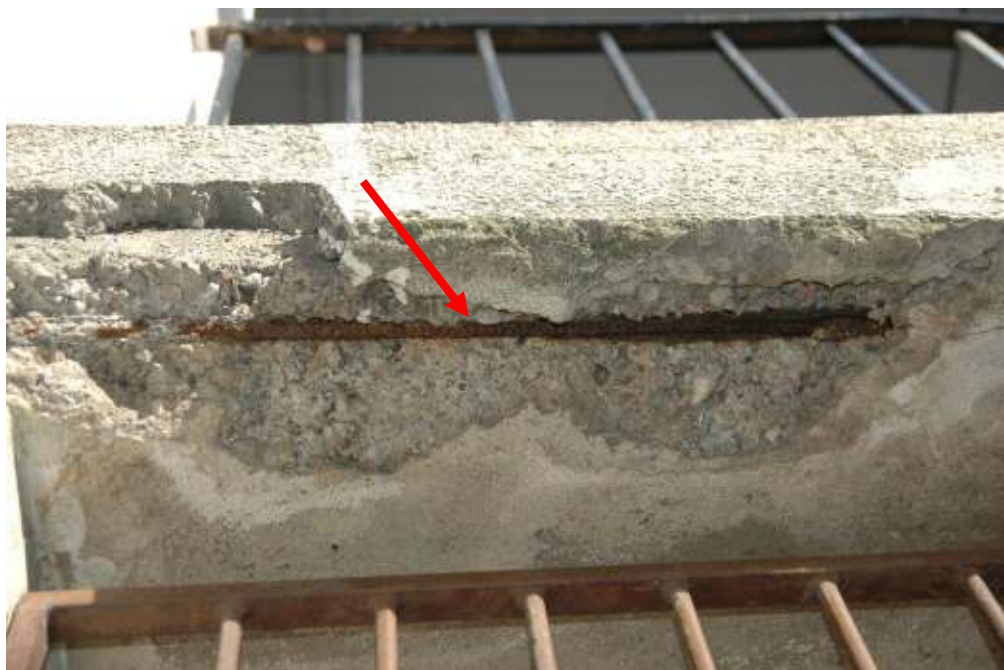
- uszkodzenie dolnej warstwy otulenia na krawędzi spocznika od strony zachodniej;

**Fot. 13.** Fragment płyty spocznika: odsłonięte zbrojenie dolne na krawędzi spocznika

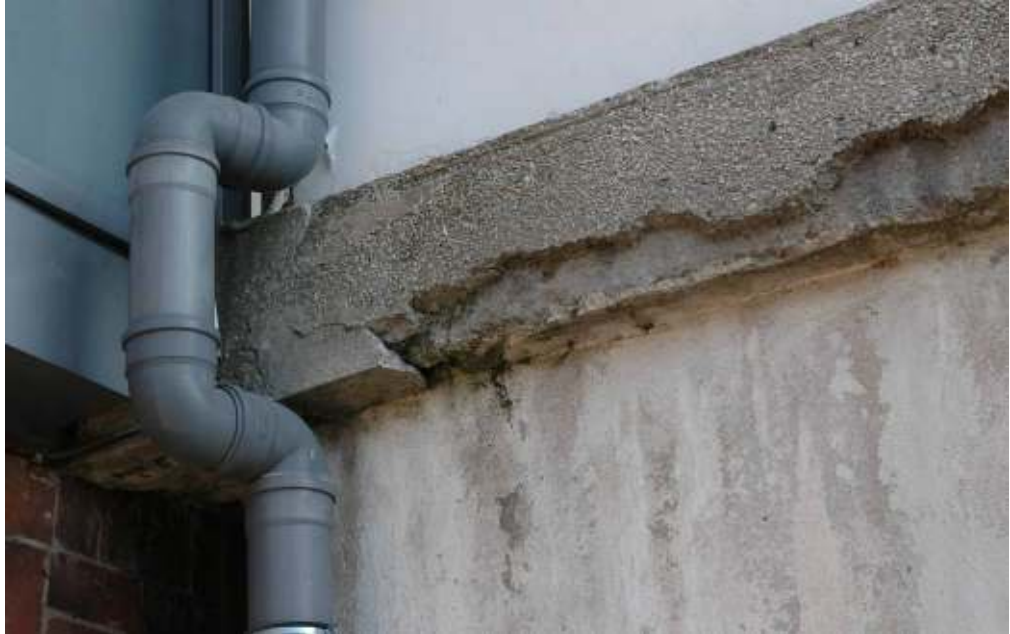
- zacieki na powierzchni słupa (od strony zachodniej) poniżej płyty spocznika; w miejscach zacieków farba skorodowana;
- powyżej powierzchni spocznika na powierzchni słupa zawilgocenie; złuszczenia farby;

**Fot. 14.** Fragment spocznika: ubytki okładziny lastrykowej; zacieki na powierzchni słupa; złuszczenia farby;

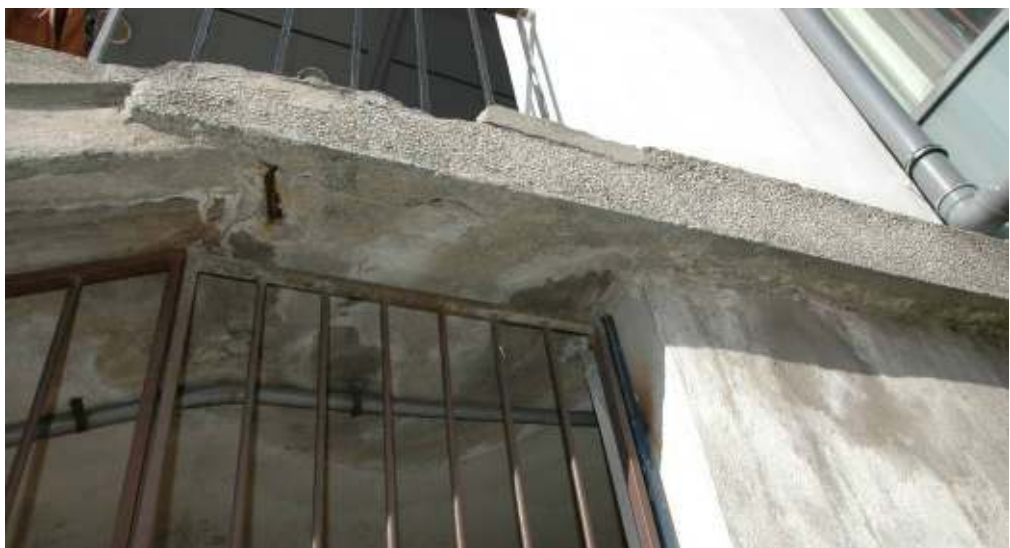
- zacieki na podniebieniu płyty spocznikowej od strony wschodniej;
- w zawilgoconych partiach tynk powierzchniowo skorodowany; na powierzchni kalcytowe naloty; kolonie glonów;

**Fot. 15.** Fragment spocznika: zawilgocone podniebienie spocznika; zacieki na powierzchni słupa; korozja odłoniętego zbrojenia;

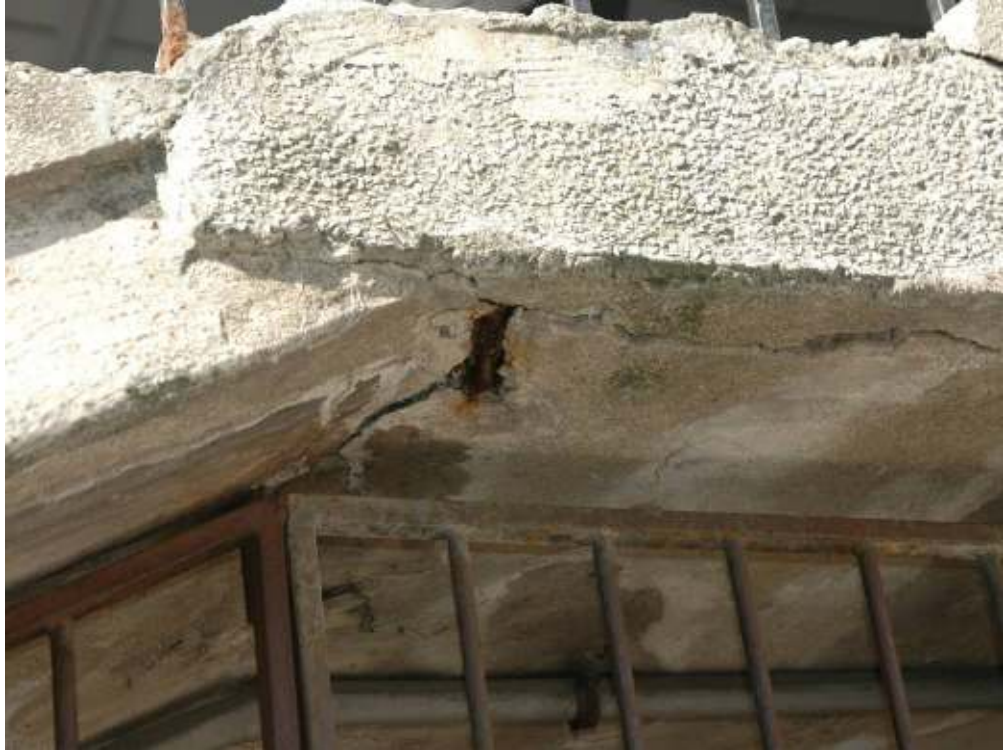
**Fot. 16.** Fragment spocznika: zawilgocone podniebienie spocznika; zacieki na powierzchni słupa; zarysowania; kalcytowe naloty; kolonie glonów;

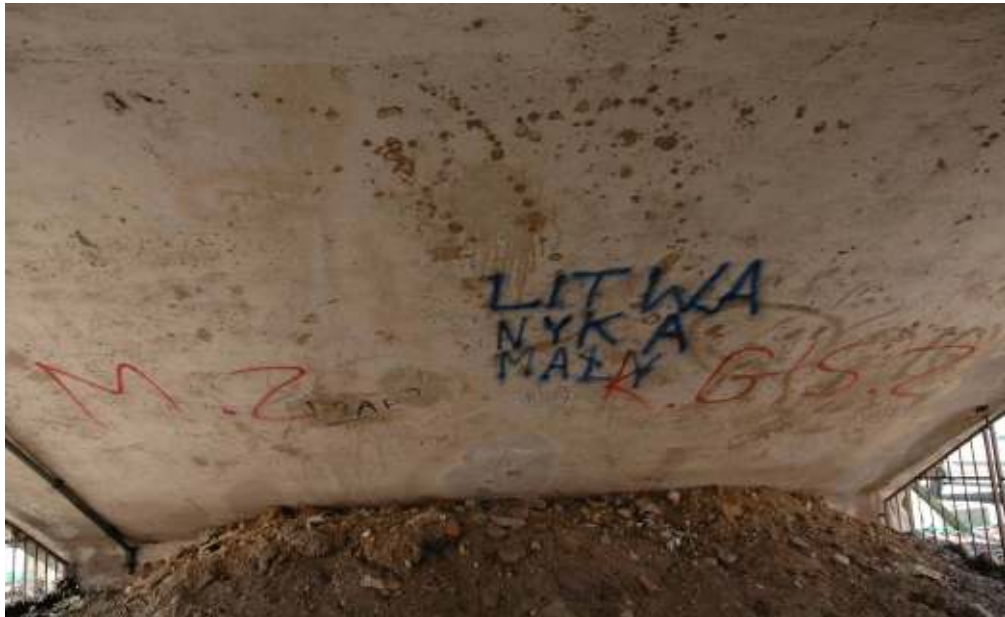
**Fot. 17.** Fragment podniebienia płyty biegowej: graffiti; zacieki na powierzchni tynku;

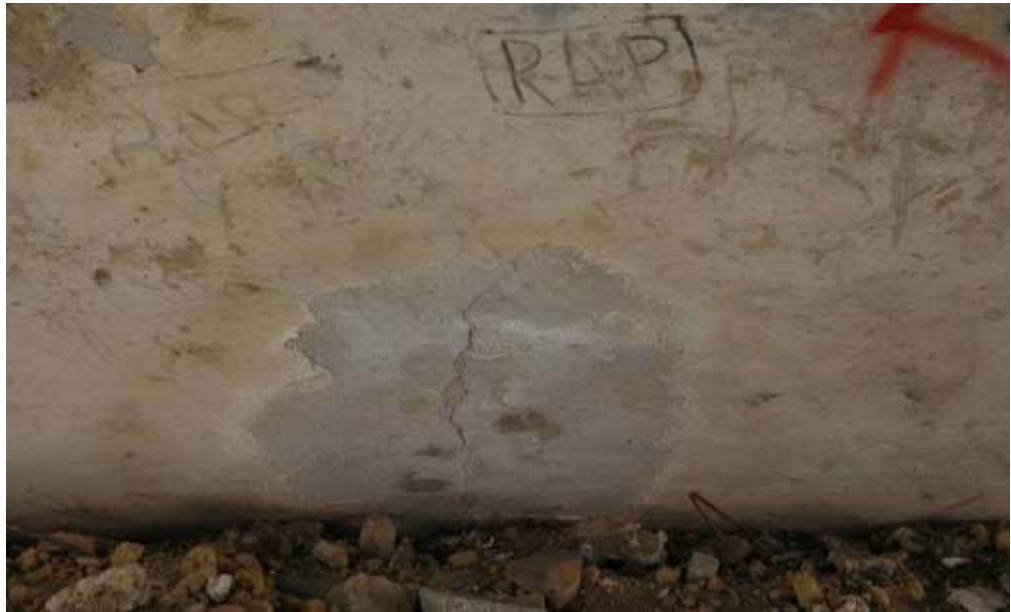
- podniebienie płyty biegowej pokryte tynkiem wapienno-piaskowym o grubości do 15 mm; na powierzchni tynku grafitti; na powierzchni zacieki; ślady wykonanych w przeszłości napraw; tynk powierzchniowo skorodowany;

**Fot. 18:** Fragment podniebienia płyty biegowej: fragmentami tynk w przeszłości naprawiany;

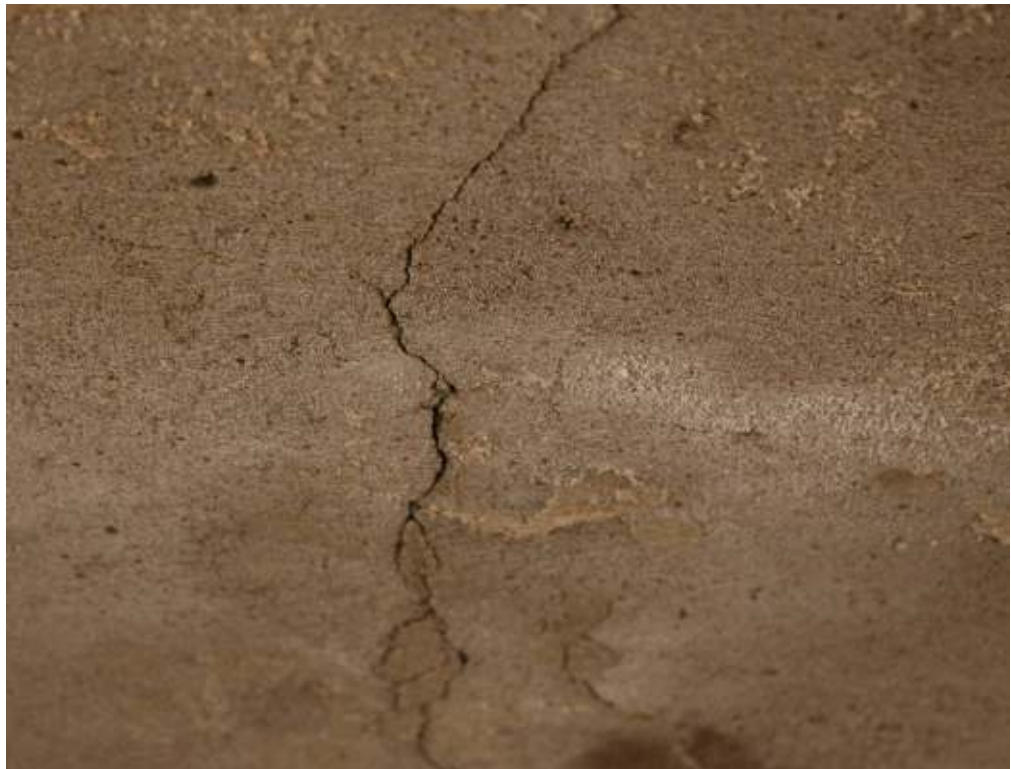
**Fot. 19:** Fragment podniebienia płyty biegowej: rysa o nieregularnym, pionowym przebiegu o rozwarciu do 1 mm;

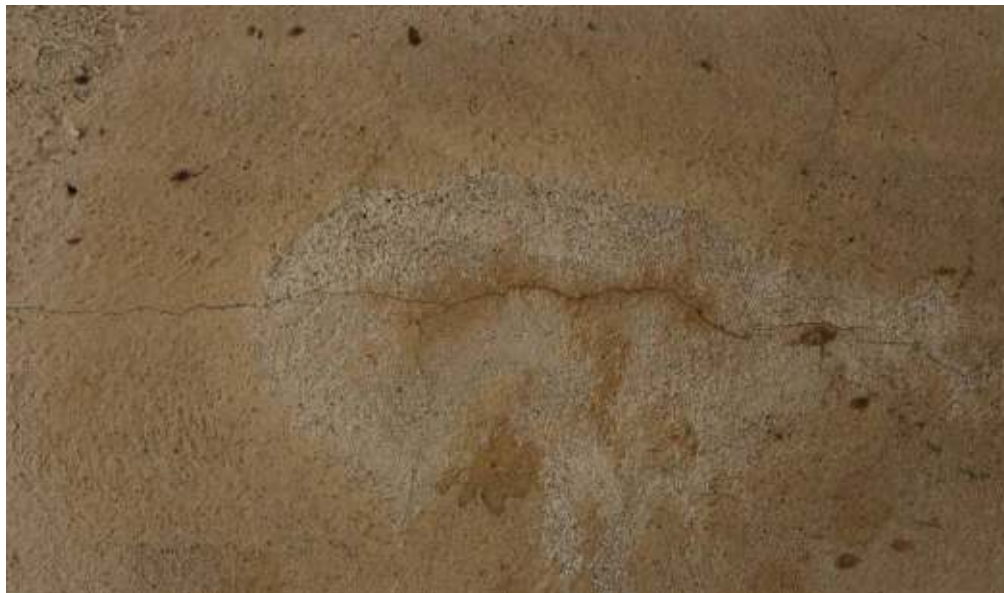
- na podniebieniu płyty biegowej stwierdzono rysy (morfologia rys. E/K/02 – załącznik nr 4) o rozwarciu 0,5 - 1mm; najdłuższa z rys przebiega przez całą długość płyty biegu schodowego;

**Fot. 20.** Fragment podniebienia płyty biegowej: rysa o poziomym przebiegu o rozwarości do 0,5 mm; tynk powierzchniowo skorodowany; złuszczenia farby.

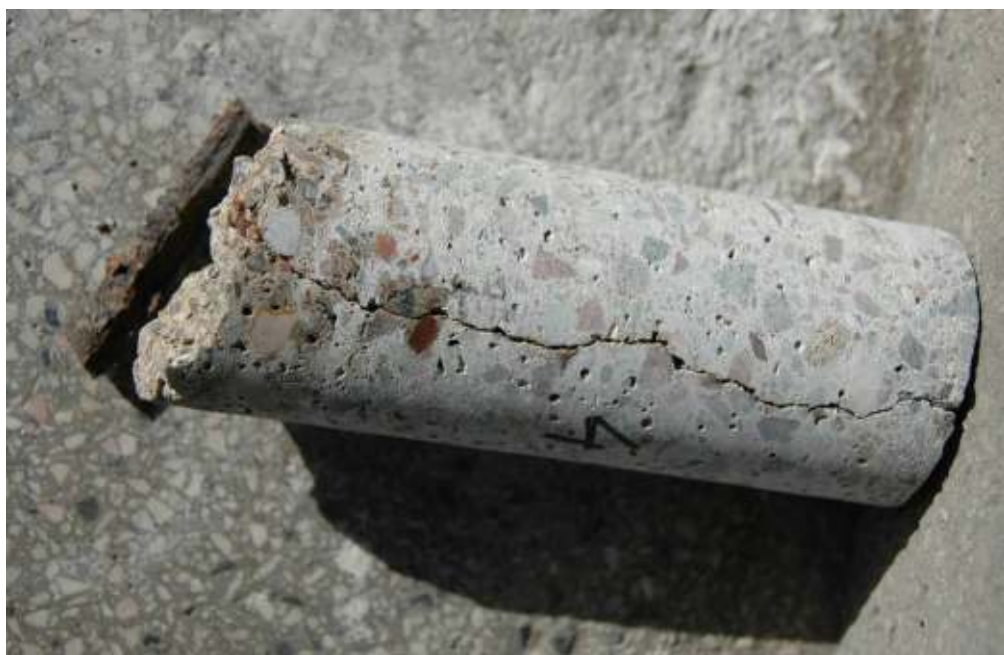
- w wykonanym odwiercie nr 4 (rys. nr E/K/01 – załącznik nr 4) (w miejscu widocznej na powierzchni okładziny lastrkowej rysy), na powierzchni próbki widoczne pęknięcie o przebiegu przez całą wysokość przekroju;

**Fot. 21.** Próbkę nr 4: pęknięcie przez całą wysokość; w dolnej części beton zawilgocony

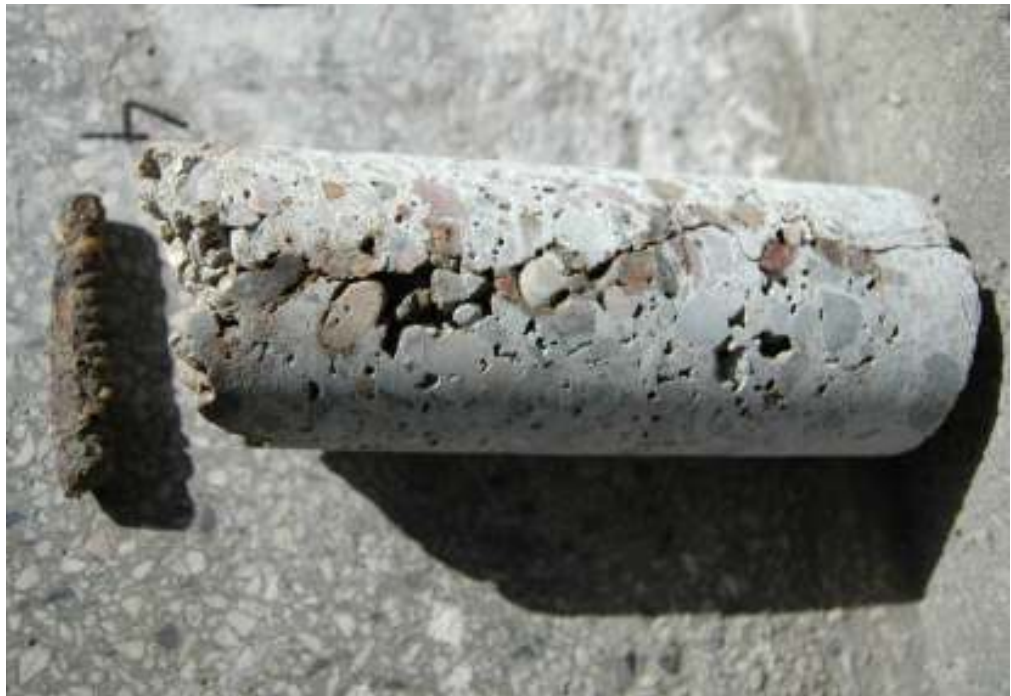
**Fot. 22:** Próbkę nr 4: pęknięcie przez całą wysokość; beton porowaty; zbrojenie skorodowane;

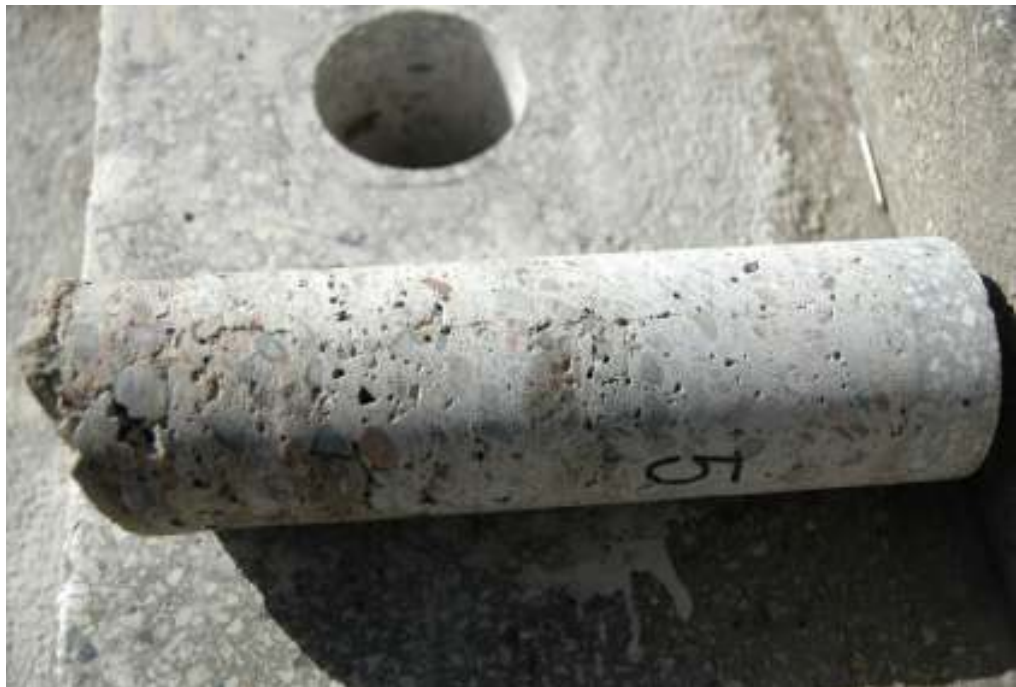
- w wykonanym odwiercie nr 5 (rys. nr E/K/01 – załącznik nr 4) (w miejscu widocznej na powierzchni okładziny lastrykowej rysy), na powierzchni próbki widoczne pęknięcie o przebiegu przez całą wysokość przekroju;

**Fot. 23:** Próbkę nr 5: pęknięcie przez całą wysokość; w dolnej części beton zawilgocony

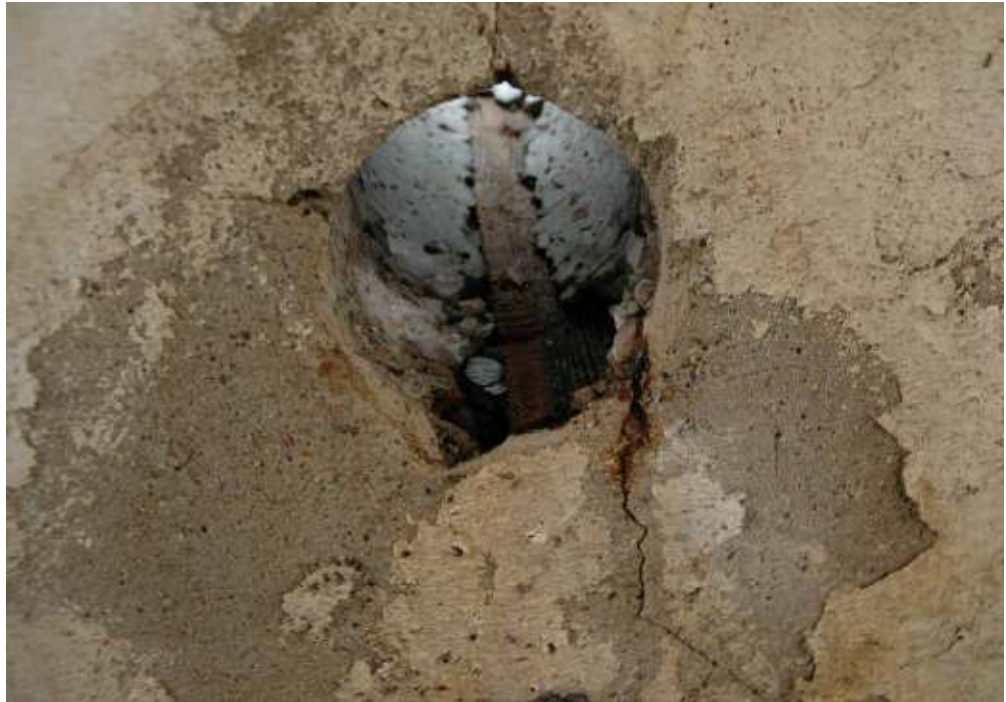
- w wykonanym odwiercie nr 4 (rys. nr E/K/01 – załącznik nr 4) stwierdzono drewniane pozostałości szalunku schodów;

**Fot. 24:** Odwiert nr 4: w otworze widoczny drewniany element szalunku schodów; tynk zawilgocony, powierzchniowo skorodowany; rdzawe nacieki na powierzchni;

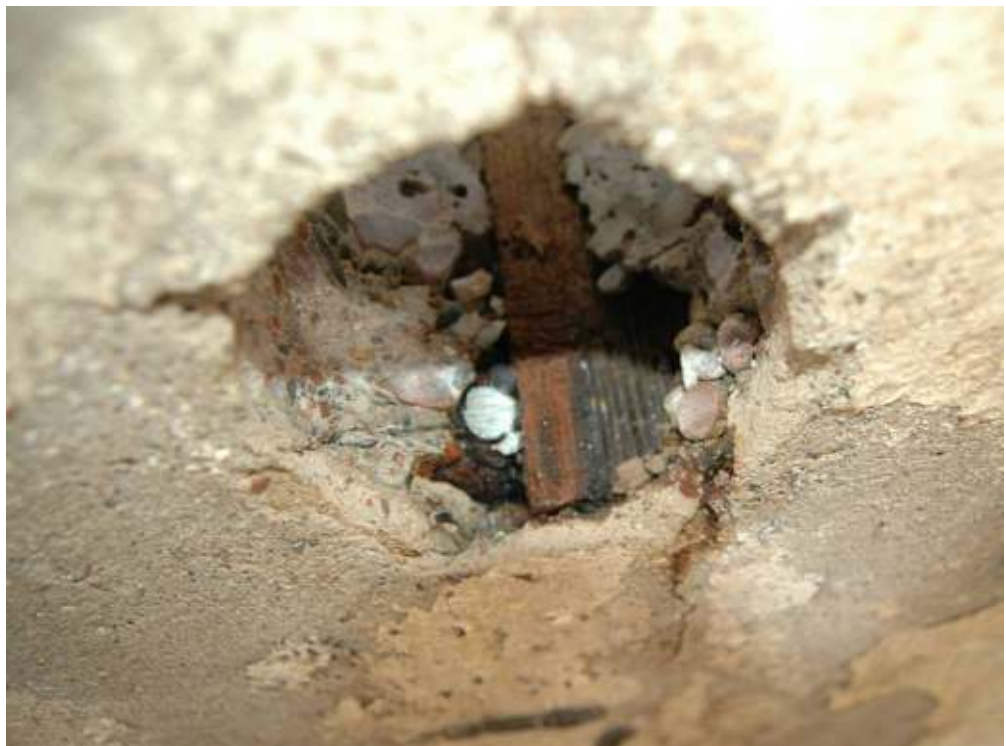
**Fot. 25:** Odwiert nr 4: drewniane pozostałości w bezpośrednim sąsiedztwie pręta zbrojeniowego;

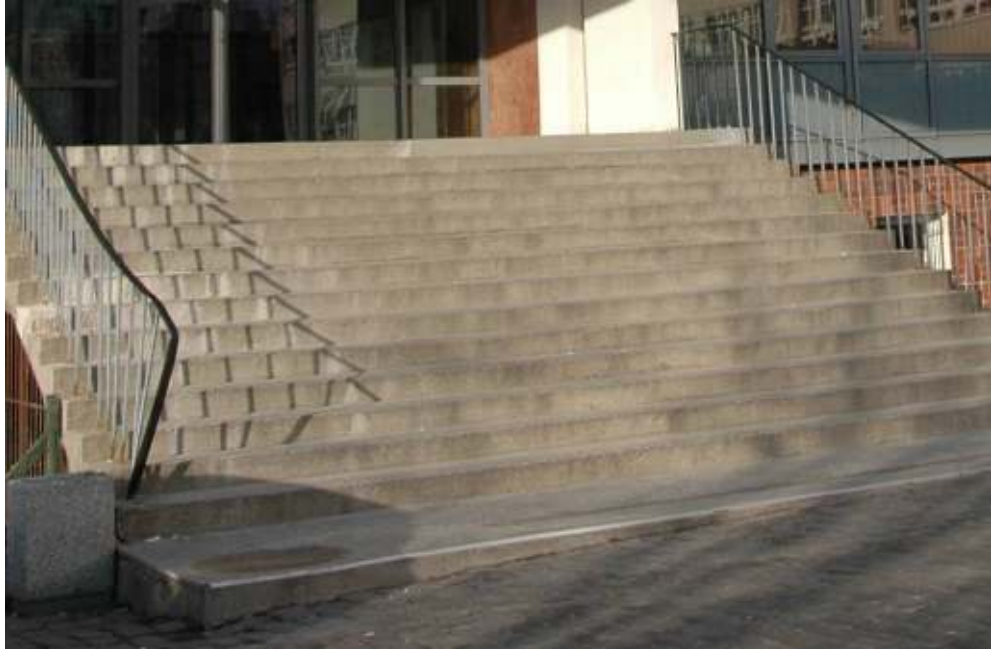
- pierwszy stopień poza linią krawężnika na 14 – 15 cm (rys. nr E/K/01 – załącznik nr 4);
- pa poziomie gruntu podest o szerokości 159 cm o wysokości od poziomu jezdni od 0,00 do 18 cm;

**Fot. 26.** Fragment biegu schodów: podest dolny w świetle pasa jezdni.

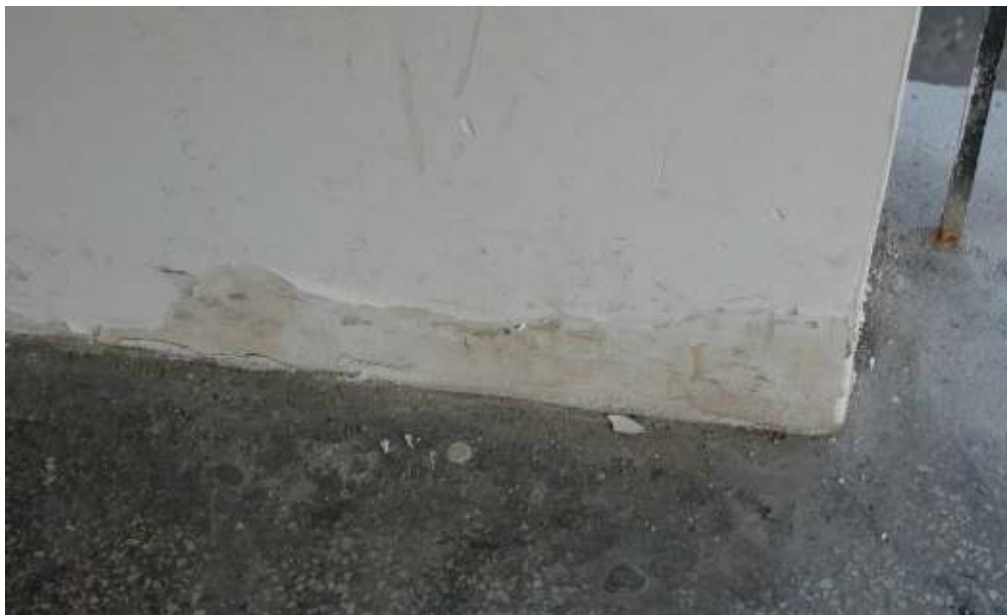
- filary w partii nad spocznikiem zawilgocone; korozja wypraw tynkarskich, złuszczenia farby

**Fot. 27.** Filar od strony wschodniej: zawilgoconie w dolnych partiach;

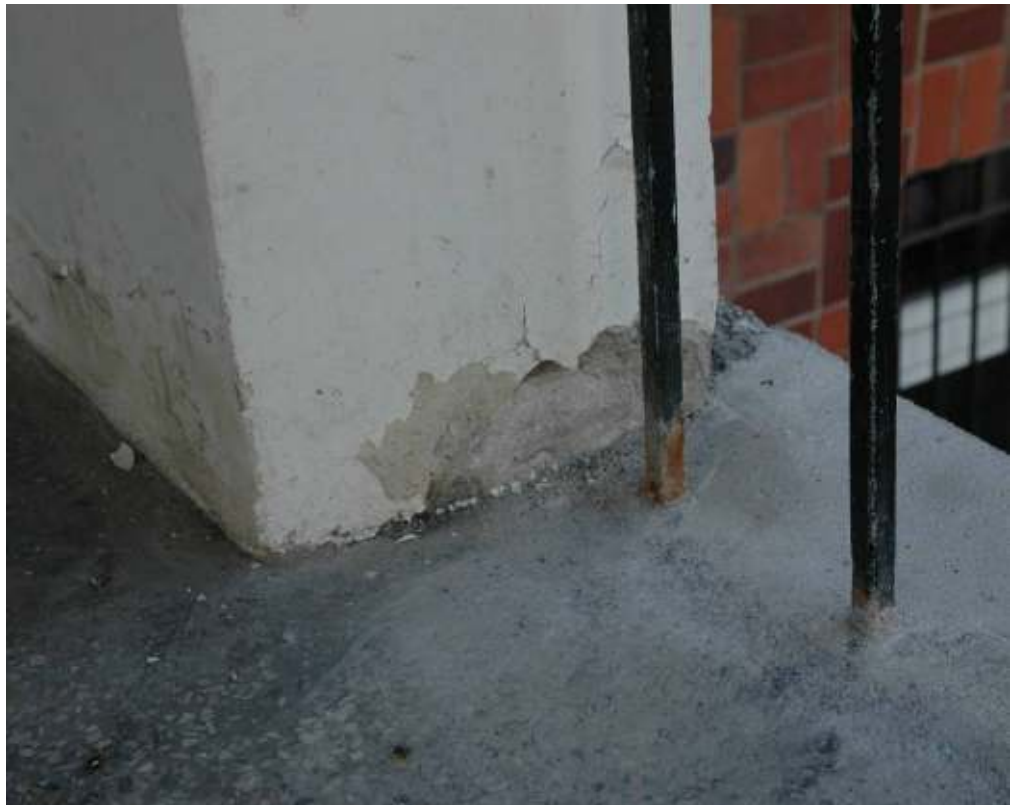
**Fot. 28.** Filar od strony wschodniej: zawilgocenie w dolnych partiach;  
- słupki metalowe balustrady powierzchniowo skorodowane;

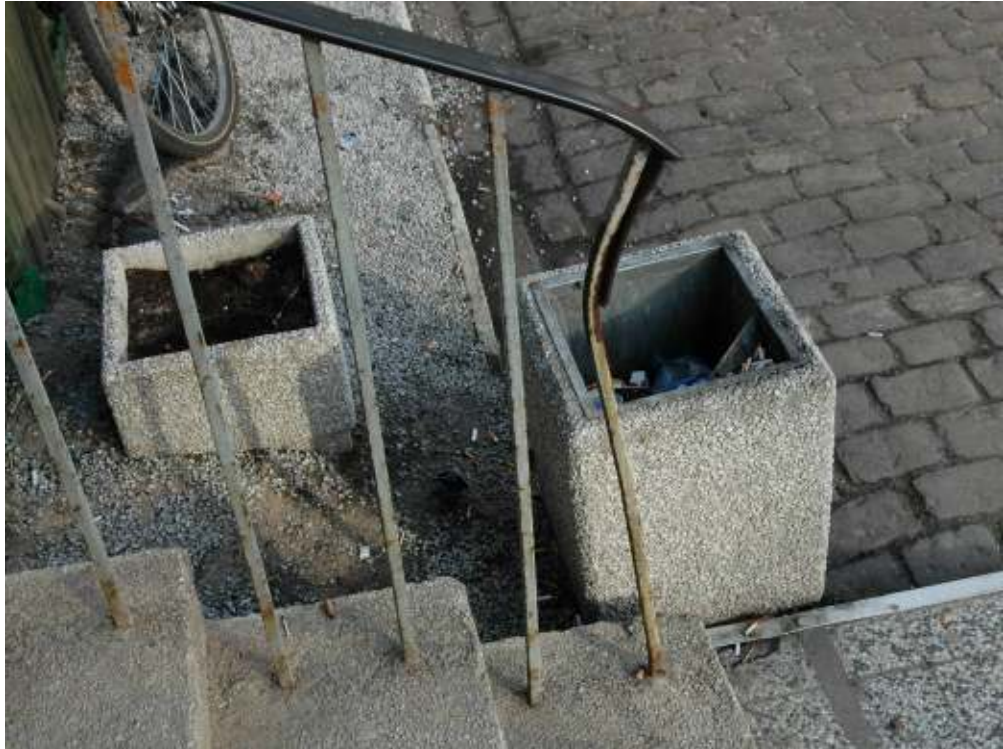
- w balustradzie od strony wschodniej ostatni słupek uszkodzony mechanicznie; pręt wygięty; powierzchniowo skorodowany;

**Fot. 30.** Fragment balustrady od strony wschodniej: uszkodzenie mechaniczne;

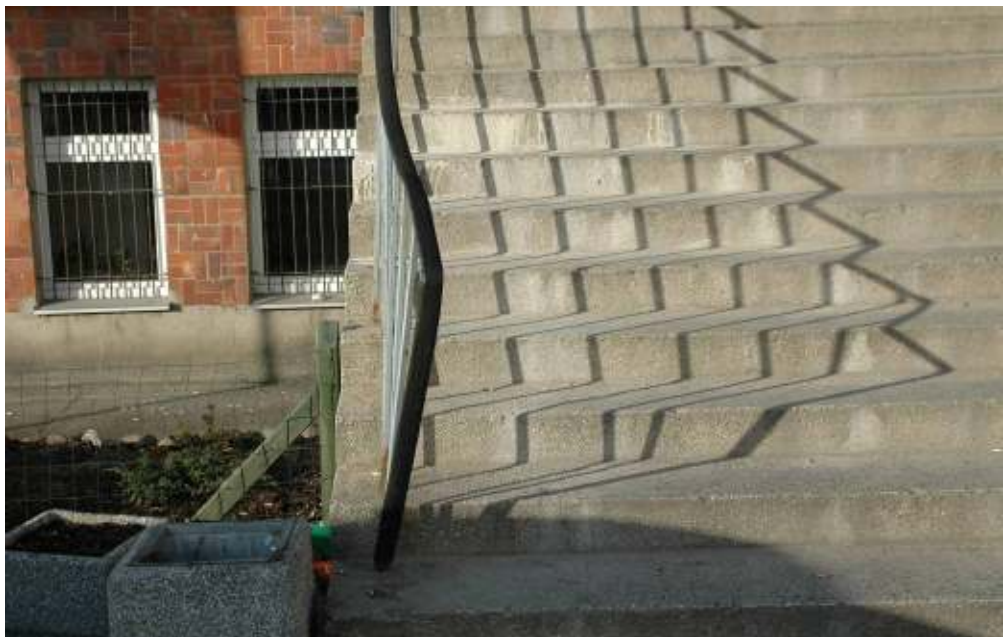
- balustrada od strony zachodniej wygięta wskutek uderzenia samochodem podczas cofania;

**Fot. 31.** Fragment balustrady od strony zachodniej: uszkodzenie mechaniczne;

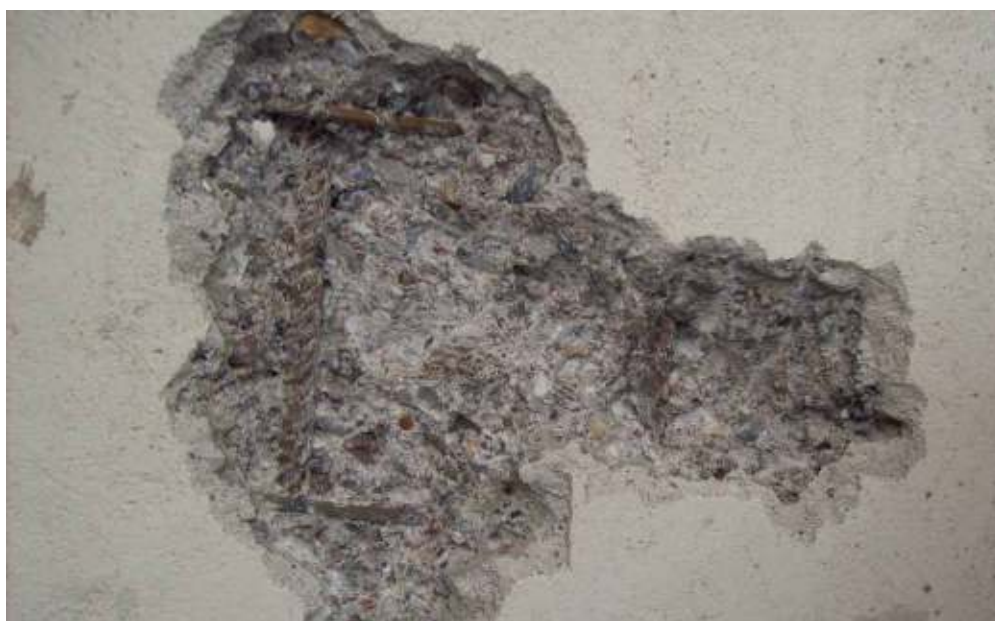
Fot. 32. Fragment podniebienia spocznika: odkrywka zbrojenia;

- pręty zbrojeniowe, gładkie o średnicy  $\varnothing 8$  w rozstawie co 22 mm, ułożone prostopadle do zbrojenia belki ukrytej; otulenie 15 mm;
- pręty zbrojeniowe, żebrowane o średnicy  $\varnothing 18$  w rozstawie co 21 mm, ułożone równolegle do ściany budynku; otulenie 28 mm;
