Przedmiotem ekspertyzy są schody zewnętrzne do budynku Wydziału Budownictwa i Architektury Zachodniopomorskiego Uniwersytetu technologicznego przy al. Piastów 50 w Szczecinie. Schody zostały wykonane w pierwszej połowie lat 70-tych XX wieku, jako żelbetowe, monolityczne, płytowe z belką ukrytą opartą na słupach żelbetowych.

## **2. OPIS STANU TECHNICZNEGO SCHODÓW ZEWNĘTRZNYCH:**

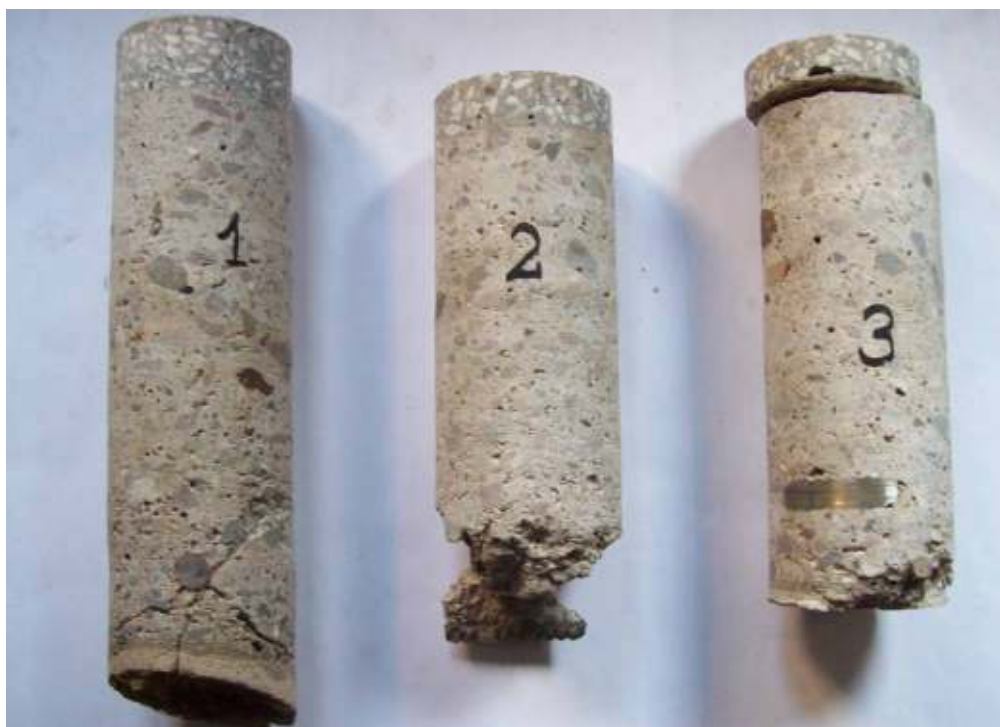
- beton został wykonany na kruszywie naturalnym do 20 mm;
- beton od góry jest zagęszczony; od dołu jest porowaty, niezagęszczony;

**Fot. 33.** Próbki pobrane z konstrukcji schodów: beton od góry jest zagęszczony; od dołu jest porowaty o obniżonej wytrzymałości;

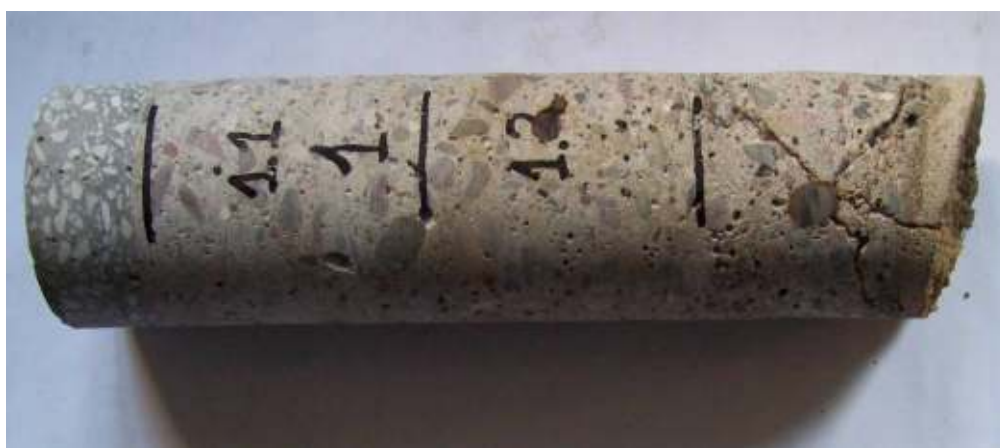
- odwiert 1, pobrany z biegu schodów (rys. nr E/K/01 – załącznik nr 4): od dołu, w strefie rozciąganej pręt żebrowany  $\text{Ø}14$  do  $\text{Ø}16$ ; pręt jest skorodowany; wokół pręta promieniście rozchodzące się pęknięcia;

**Fot. 34:** Odwiert nr 1 o średnicy  $\text{Ø} 94$  mm: beton od góry jest zagęszczony; od dołu jest porowaty o obniżonej wytrzymałości; widoczne rysy i pęknięcia

- 6.6.** Na powierzchni biegu schodów oraz na podniebieniu biegu stwierdzono zarysowania i pęknięcia o rozwarciu do 1 mm o kierunku równoległym do zbrojenia głównego. Na próbce wyciętej ze stopnia (odwiert nr 1 – załącznik nr 1) wokół pręta widoczne są o promienistym układzie rysy.

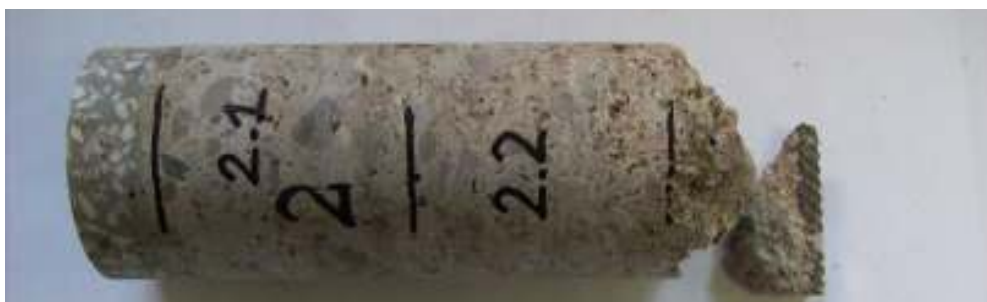
- odwiert 2, pobrany z płyty spocznika (rys. nr E/K/01 – załącznik nr 4): od dołu, w strefie rozciąganej pręt żebrowany  $\text{Ø}14$ ; od góry w strefie ściskanej pręt żebrowany  $\text{Ø}16$ ;

**Fot. 35.** Odwiert nr 2 o średnicy  $\varnothing$  94 mm: beton od góry jest zagęszczony; od dołu jest porowaty o obniżonej wytrzymałości;

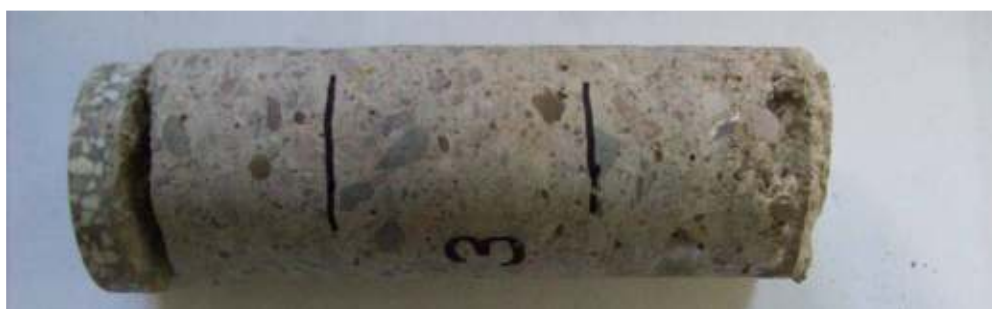
- odwiert 3 pobrany z płyty spocznika (rys. nr E/K/01 – załącznik nr 4: od dołu, w strefie rozciąganej pręt żebrowany  $\varnothing$ 14; od góry w strefie ściskanej pręt żebrowany  $\varnothing$ 16;

**Fot. 36:**Odwiert nr 3 o średnicy  $\varnothing$  94 mm: beton od góry jest zagęszczony; od dołu jest porowaty o obniżonej wytrzymałości; warstwa lastryko odspojona od betonu

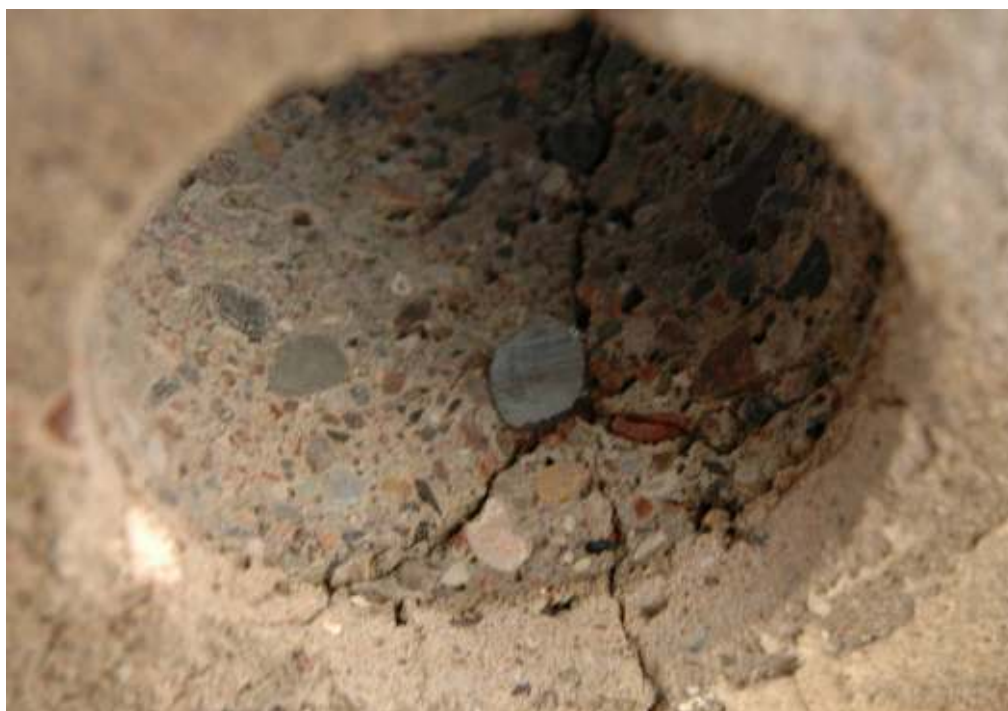
**Fot. 37:** Otwór nr 1: widoczny pręt zbrojenia głównego; promieniste spękania wokół pręta;

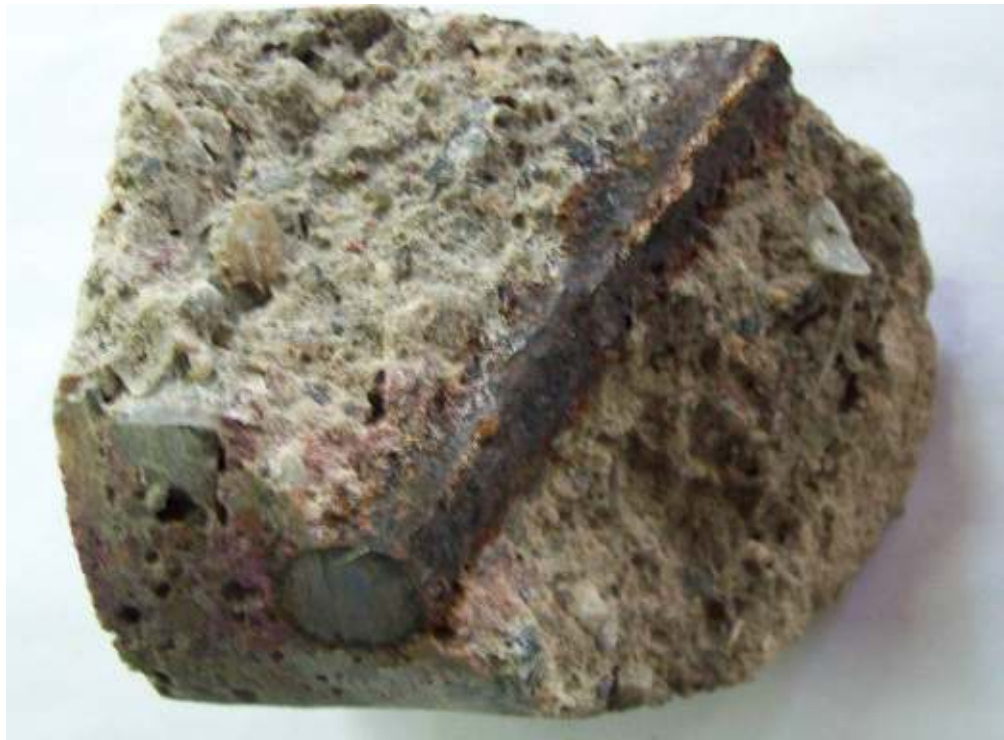
**Fot. 38.** Fragment odwiertu nr 2: pręt  $\varnothing$  14 powierzchniowo skorodowany; struktura betonu porowata;

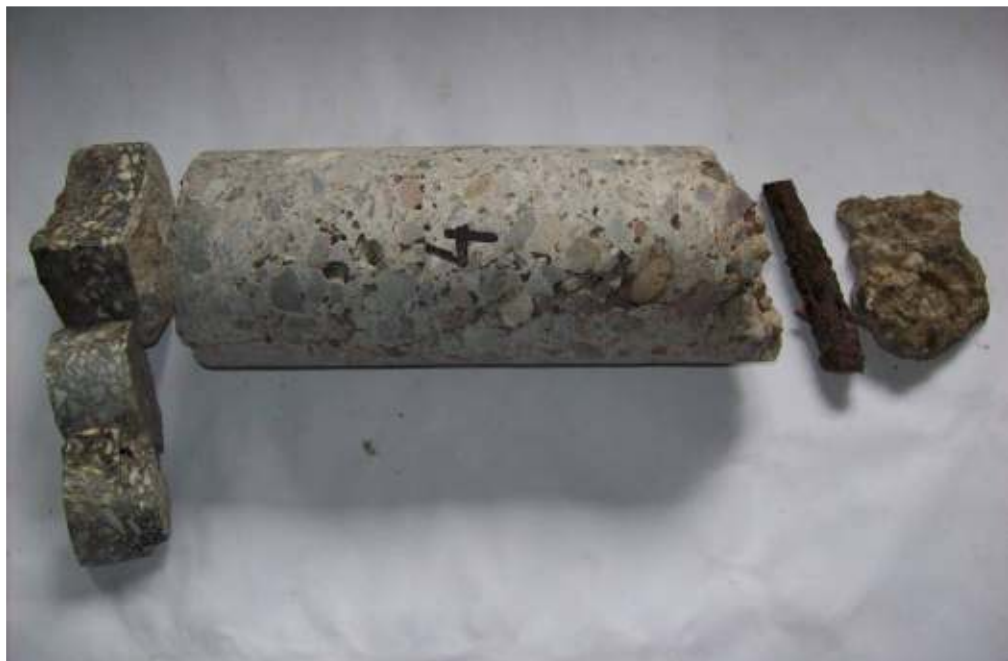
- odwiert 4, pobrany z biegu schodów (rys. nr E/K/01 – załącznik nr 4): od dołu, w strefie rozciąganej pręt żebrowany  $\varnothing$ 14 do  $\varnothing$ 16; pręt silnie skorodowany;

**Fot. 39:** Odwiert nr 4 o średnicy  $\varnothing$  94 mm: beton od góry jest zagęszczony; od dołu jest porowaty o obniżonej wytrzymałości; warstwa lastryko odspojona od betonu;

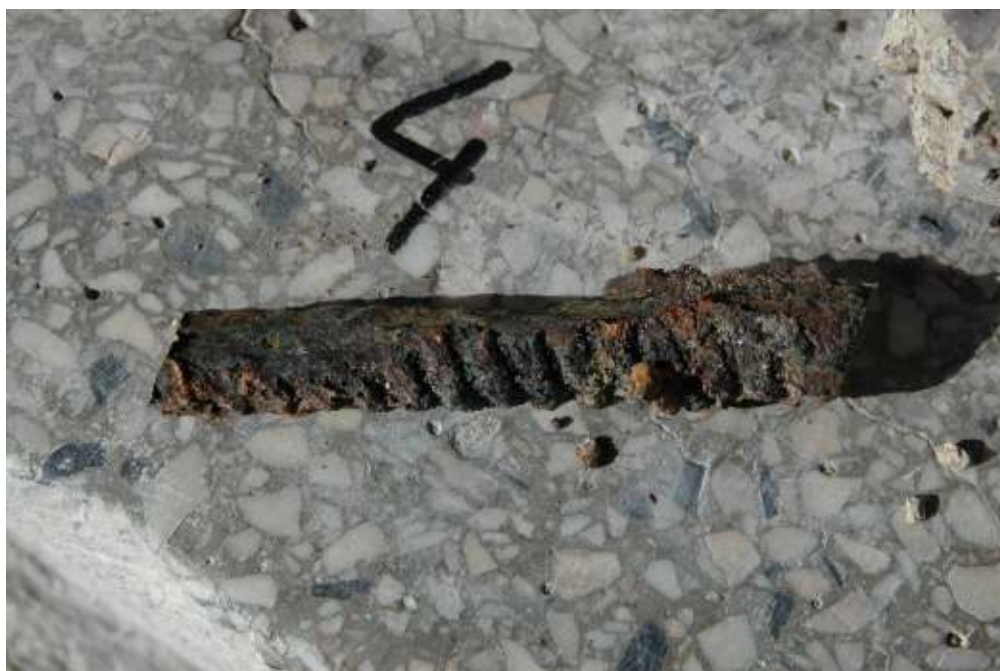
**Fot. 40:** Fragment odwiertu nr 4: pręt  $\varnothing$  14 powierzchniowo, nierównomiernie skorodowany;

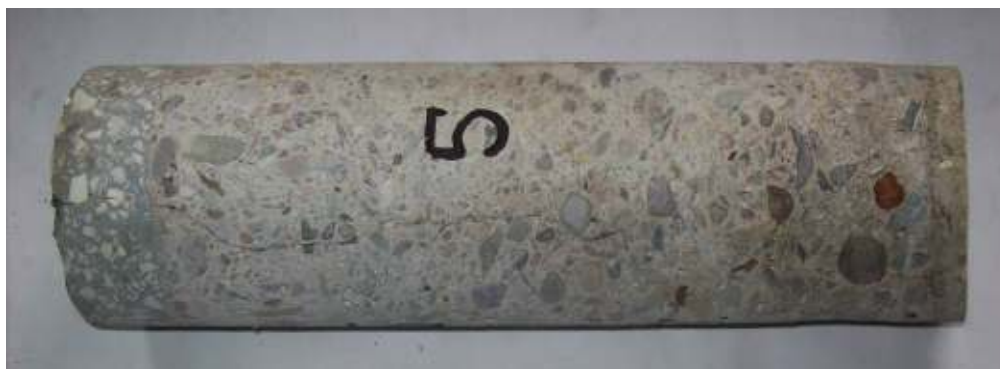
- odwiert 5, pobrany z biegu schodów (rys. nr E/K/01 – załącznik nr 4):: od dołu, w strefie rozciąganej pręt żebrowany  $\varnothing$ 16; pręt prawidłowo otulony betonem;

**Fot. 41:**Odwiert nr 5 o średnicy  $\varnothing$  94 mm: pręt  $\varnothing$  16 w strefie rozciąganej;

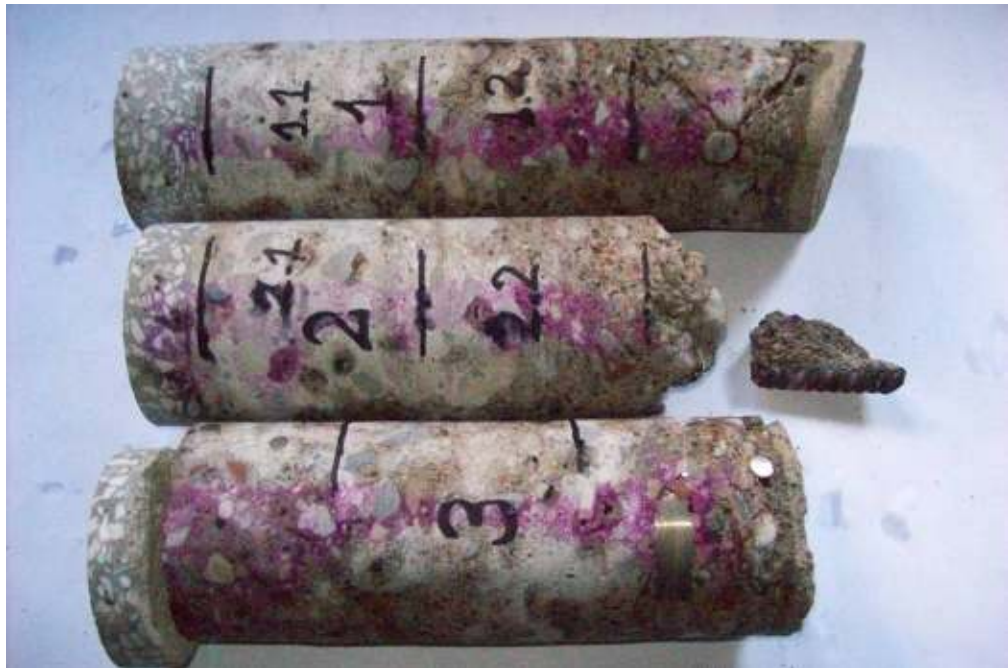
- próbki barwiły się na kolor bordowy, który świadczy o środowisku zasadowym (wysoki wskaźnik pH) będącym odpowiednim dla ochrony stali zbrojeniowej przed korozją;
- w dolnych warstwach próbki nie barwiły się lub barwiły się bardzo słabo co wskazuje na brak odpowiedniej ochrony dla stali zbrojeniowej;

Fot. 42: Próbk nr 1, 2, 3 poddane badaniu roztworem fenoloftaleiny

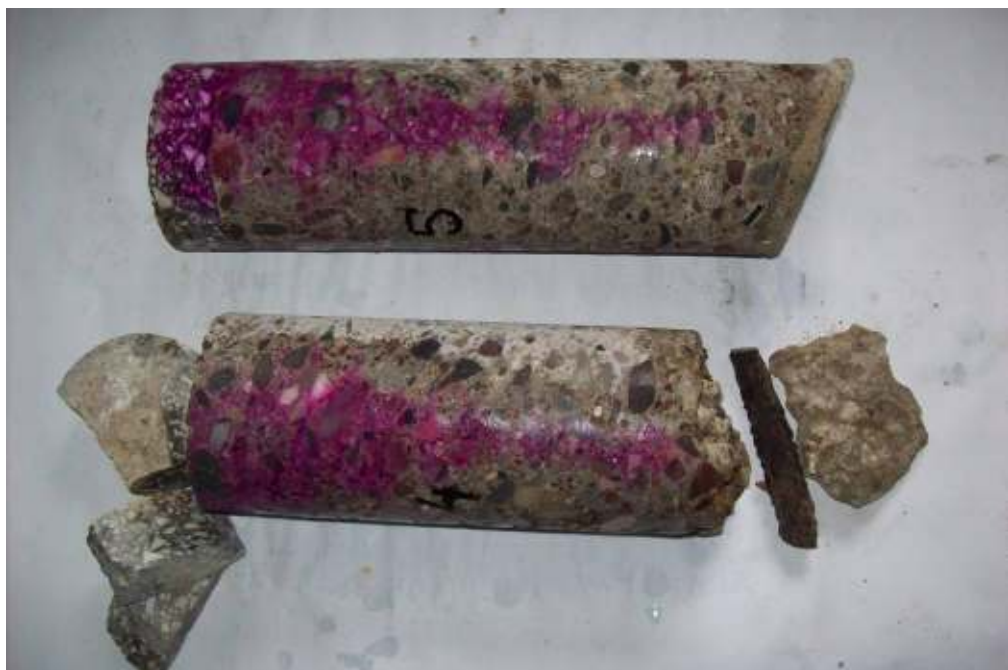
Fot. 43. Próbk nr 4, 5 poddane badaniu roztworem fenoloftaleiny;

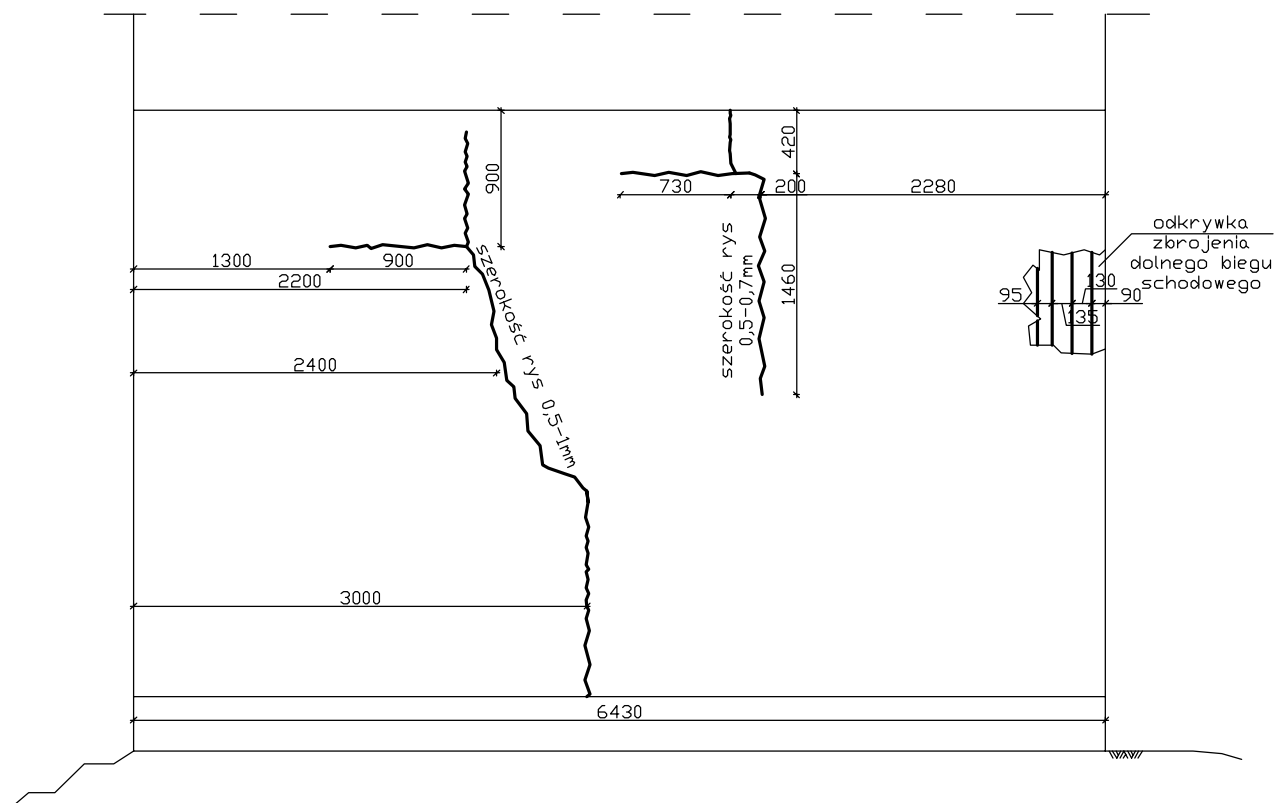
B-B

- na podniebieniu płyty biegowej stwierdzono rysy (morfologia rys. E/K/02 – załącznik nr 4) o rozwarciu 0,5 - 1mm; najdłuższa z rys przebiega przez całą długość płyty biegu schodowego;

Rysy na dolnej powierzchni biegu schodowego
