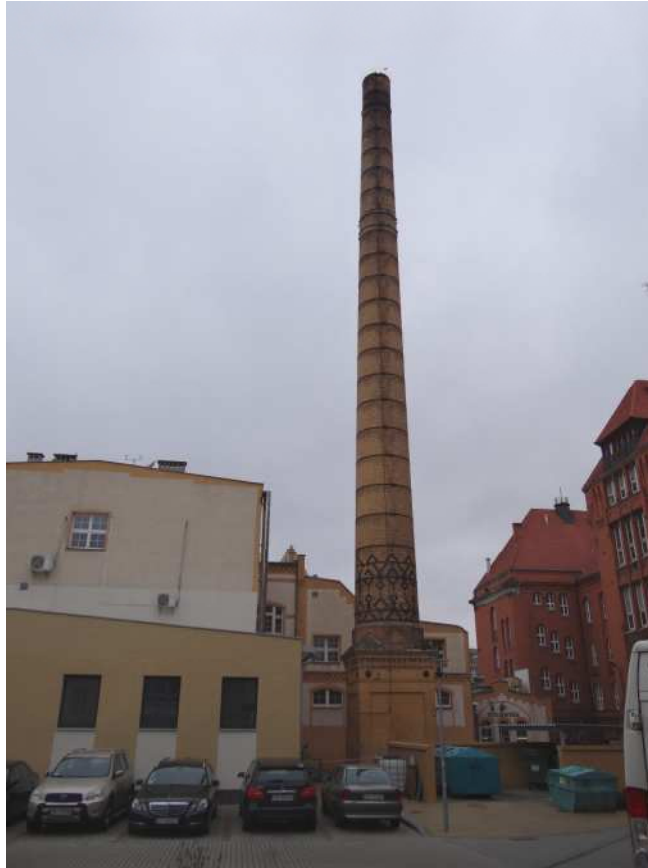
Fot.1. Widok ogólny komina

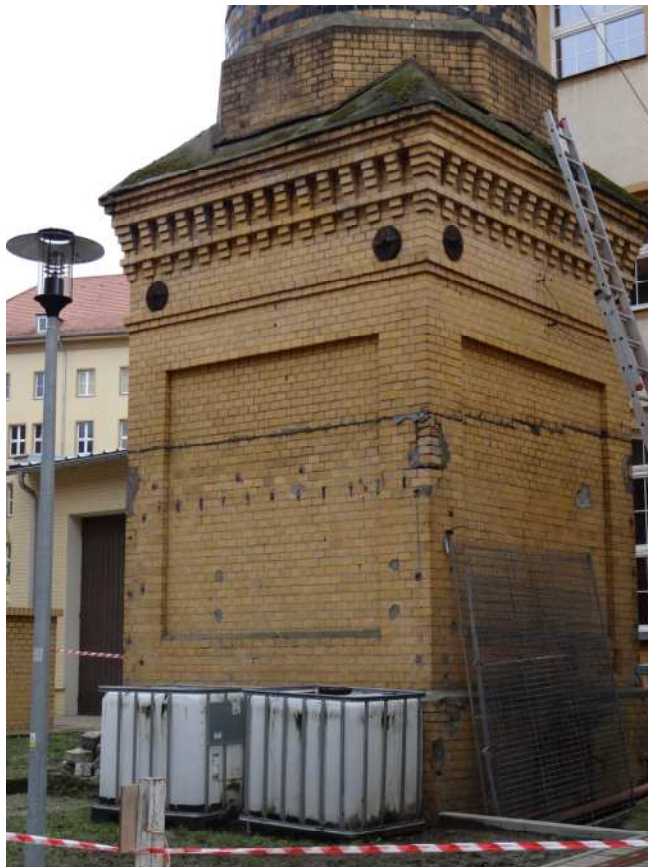
Fot.2. Cokół komina

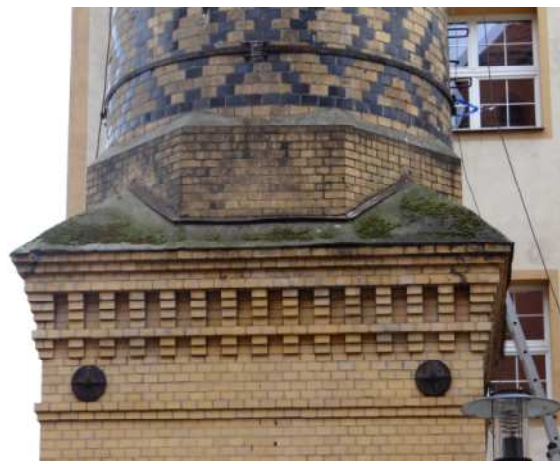
Fot.3.Zwieńczenie cokołu

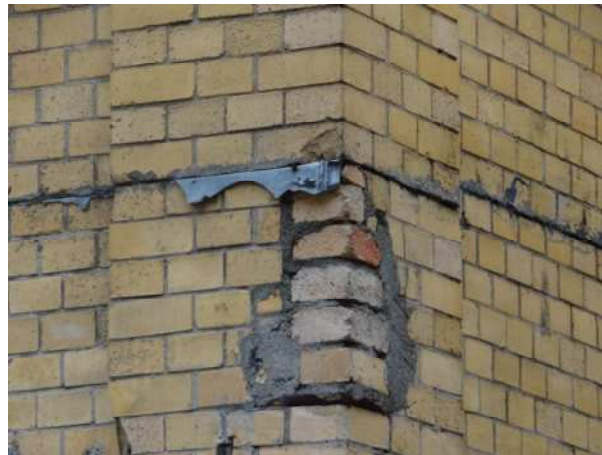
Fot.4.Slady po dachu zdemontowanego pomieszczenia

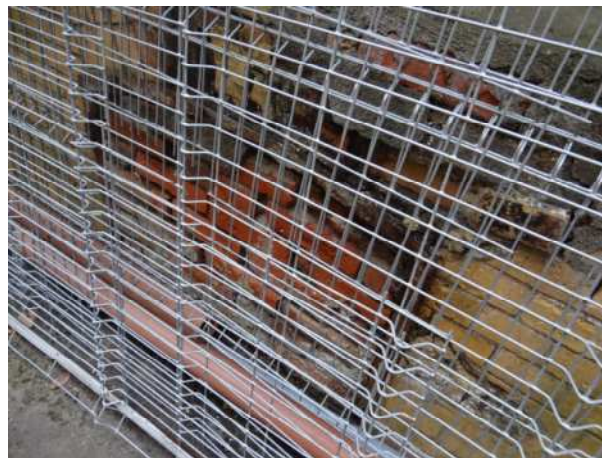
Fot.5.Zamurowany otwór wyczystkowy

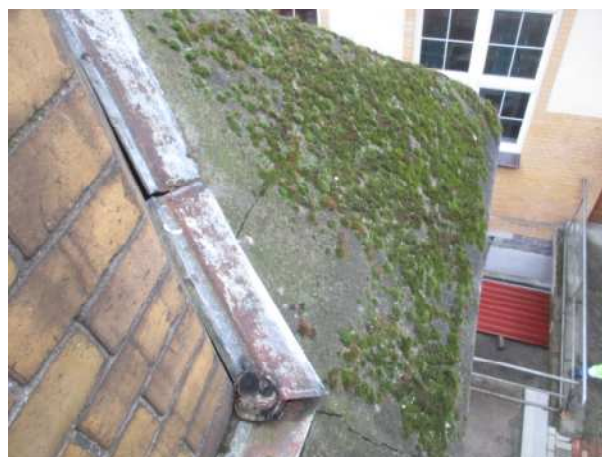
Fot.6.Uszkodzenia zwieńczenia cokołu

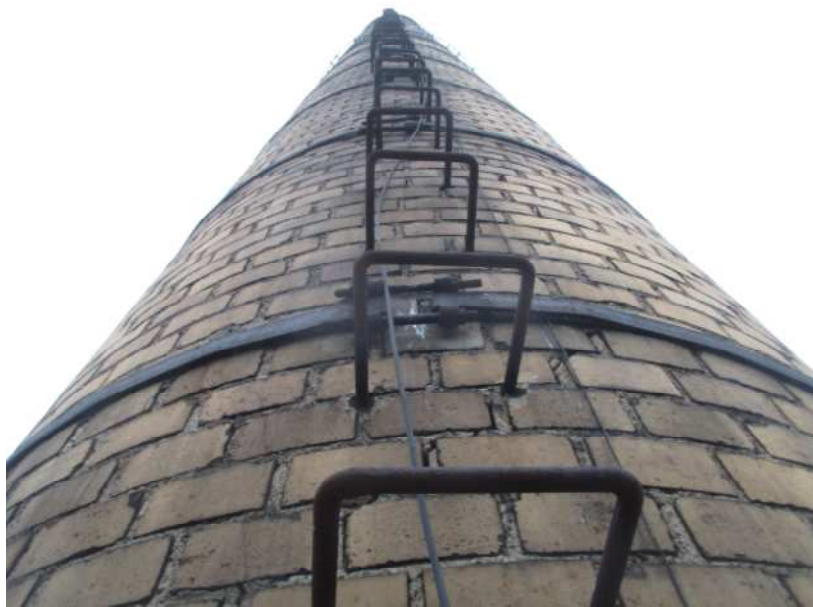
Fot.7.Trzon pierścieniowy komina, ciąg szczebli włazowych

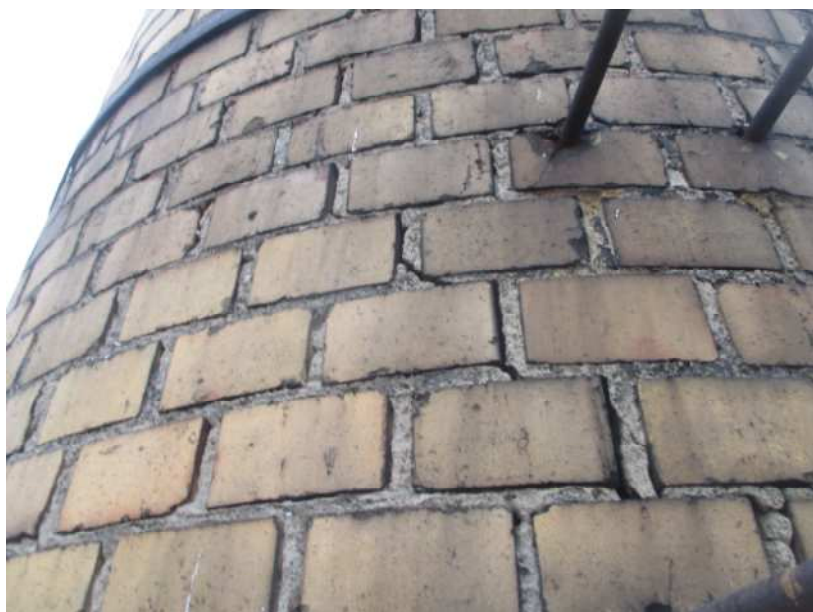
Fot.8.Zarysowania trzonu

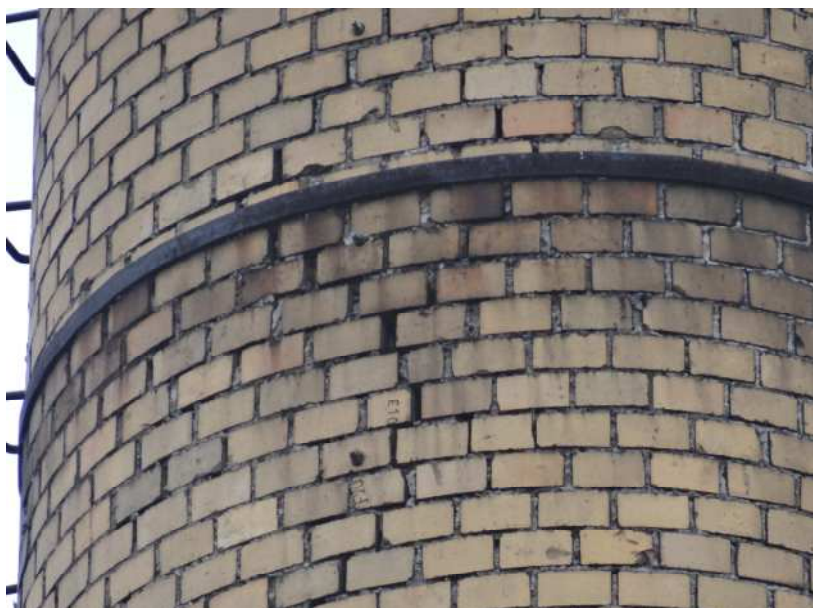
Fot.9.Zarysowania trzonu

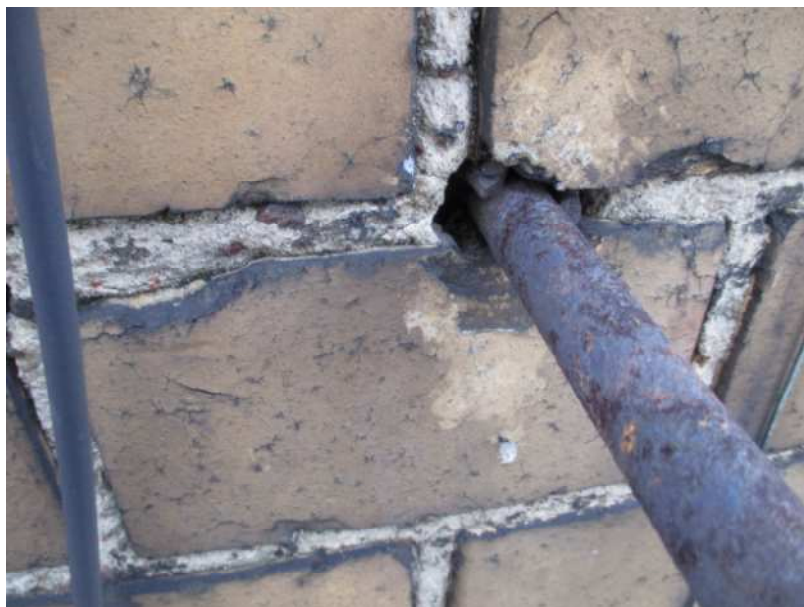
Fot.10. Ubytki przy osadzeniu szczelbi

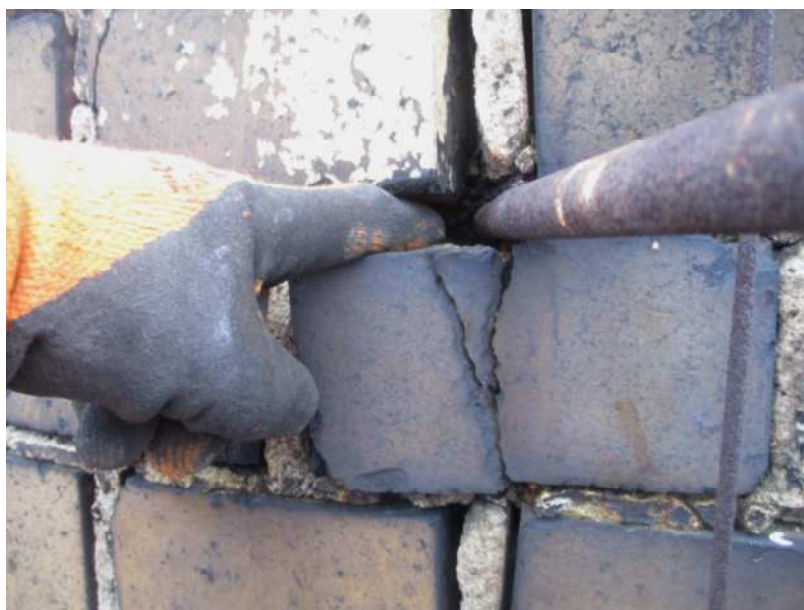
Fot.11. Ubytki i zarysowania przy osadzeniu szczelbi

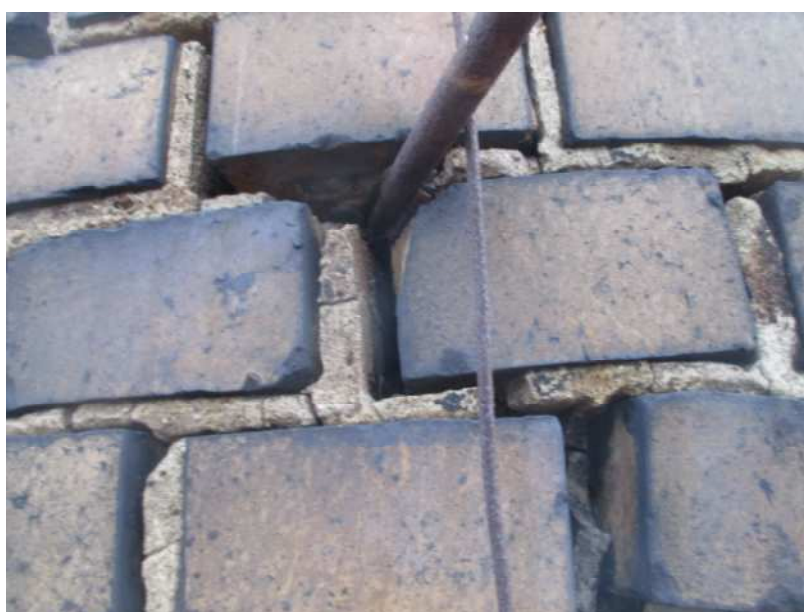
Fot.12. Ubytki i zarysowania przy osadzeniu szczelbi

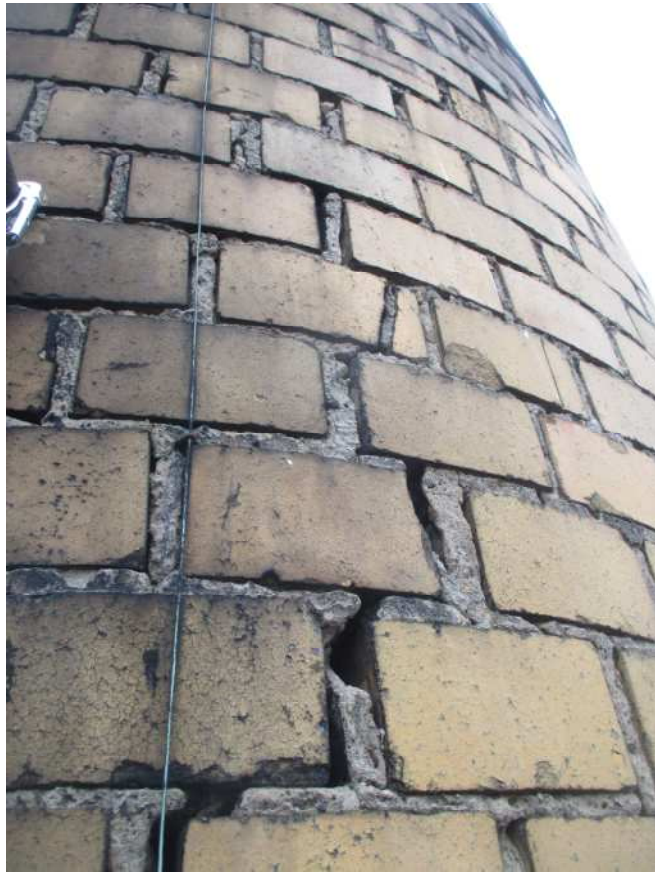
Fot.13.Ukośne i pionowe pęknięcia trzonu

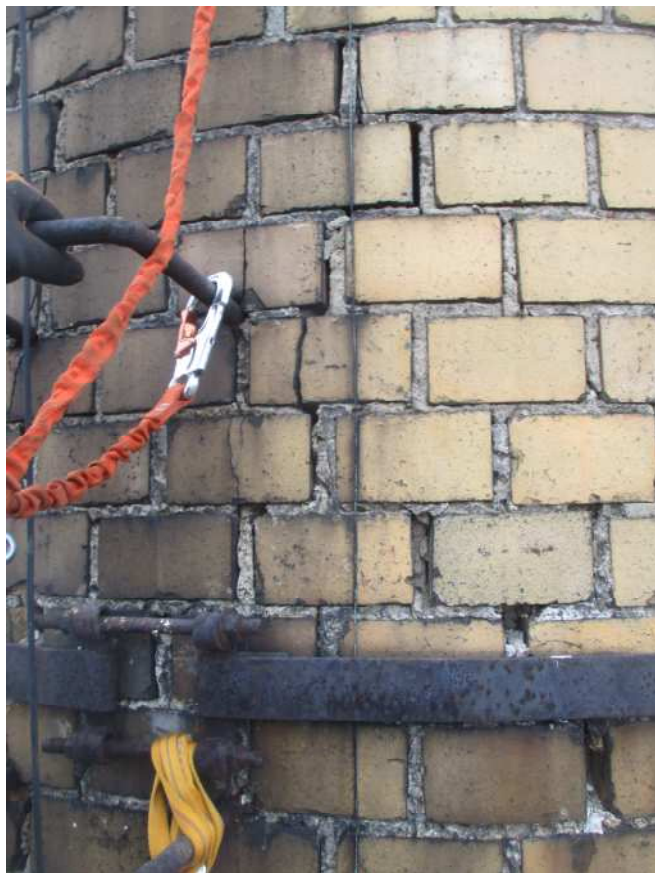
Fot.14.Ukośne i pionowe pęknięcia trzonu

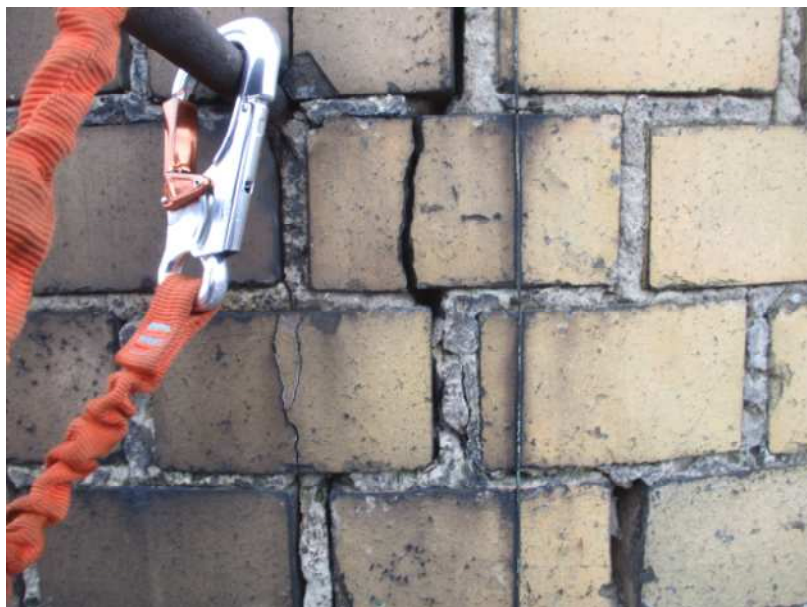
Fot.15.Ukośne i pionowe pęknięcia trzonu

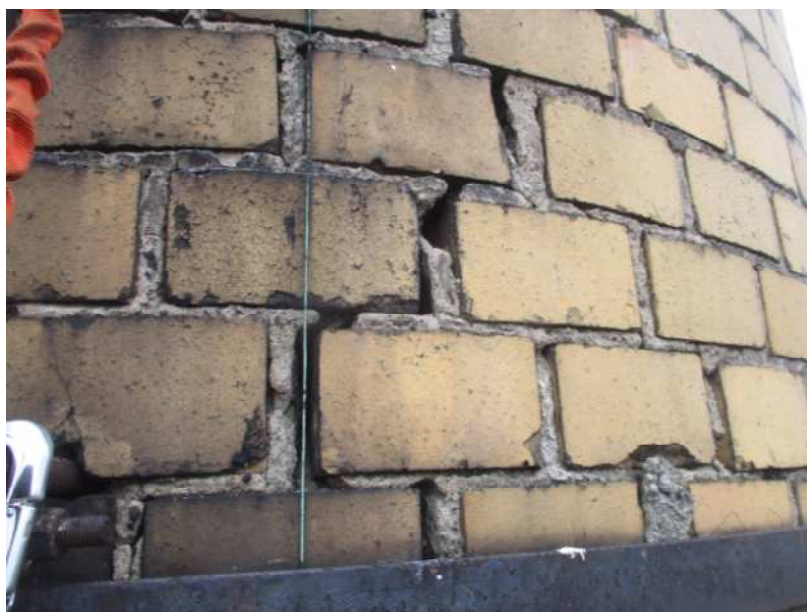
Fot.16.Ukośne i pionowe pęknięcia trzonu

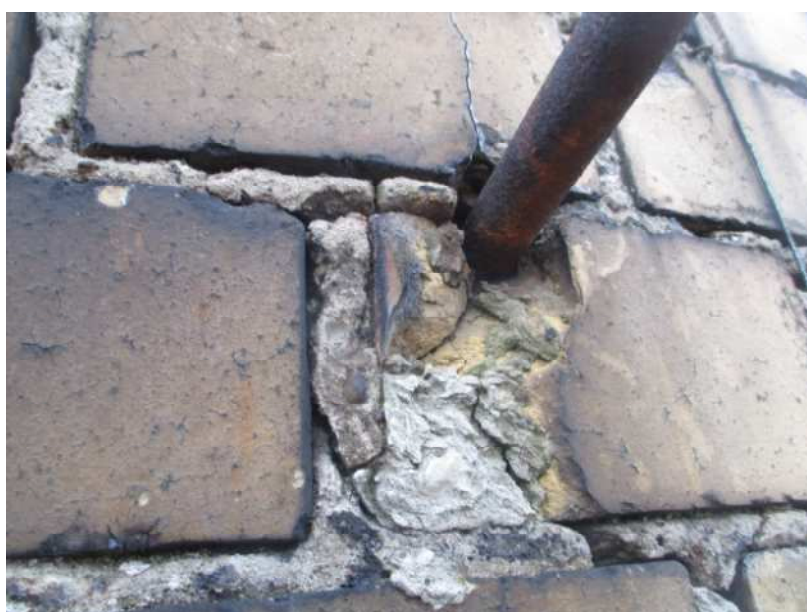
Fot.17.Ukośne i pionowe pęknięcia trzonu

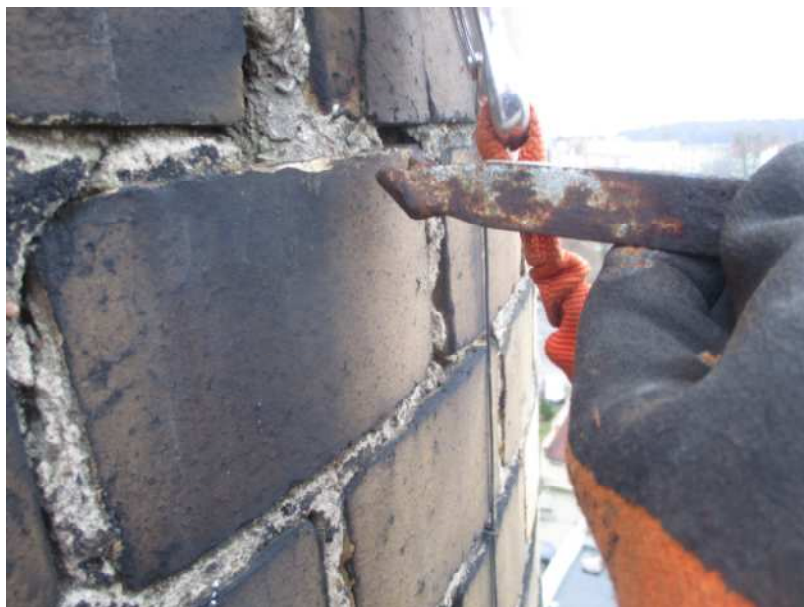
Fot.18.Wysuwający się szczelbel włazowy

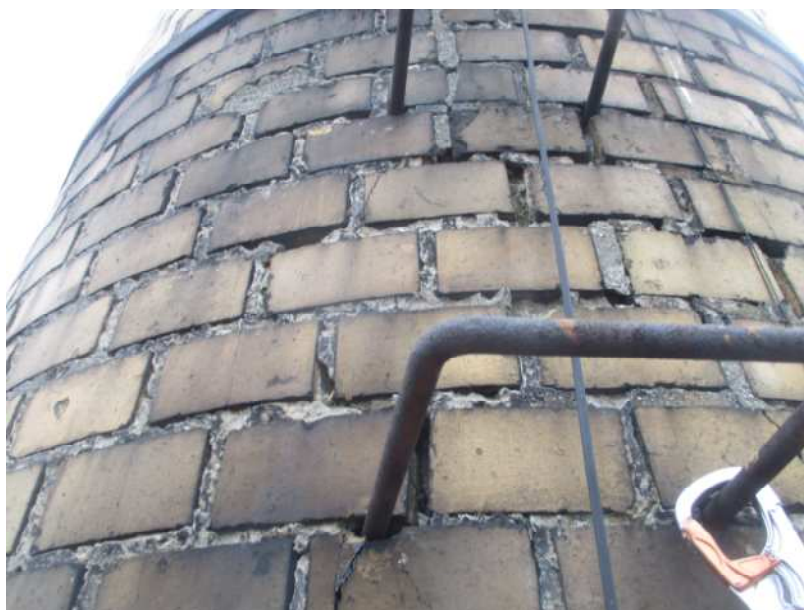
Fot.19.Poluzowany szczelbel włazowy

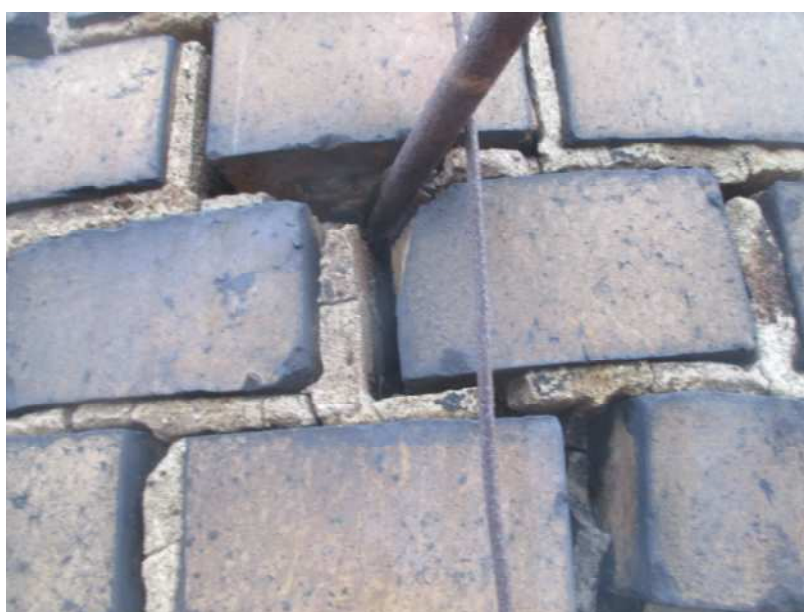
Fot.20.Poluzowany szczelbel włazowy

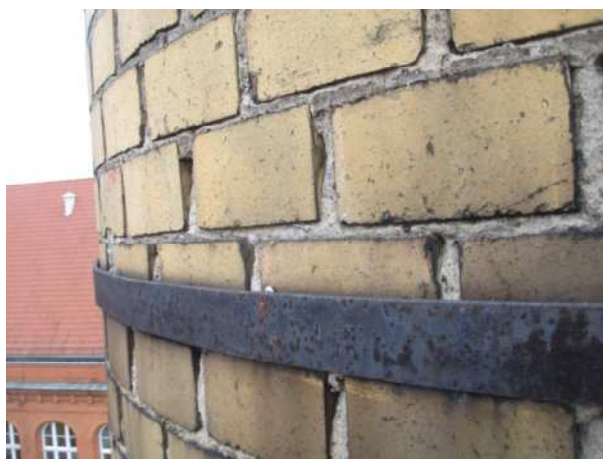
Fot.21.Korodująca obręcz stalowa

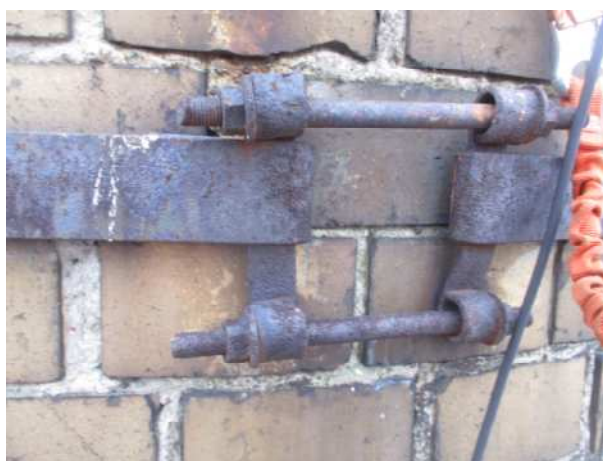
Fot.22.Zniekształcony zamek obręczy

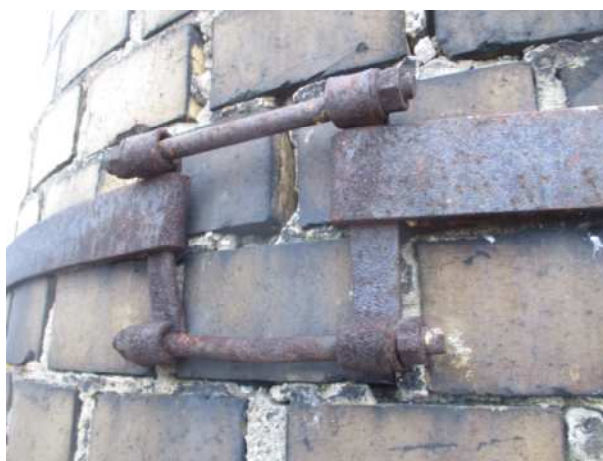
Fot.23.Zniekształcony zamek obręczy

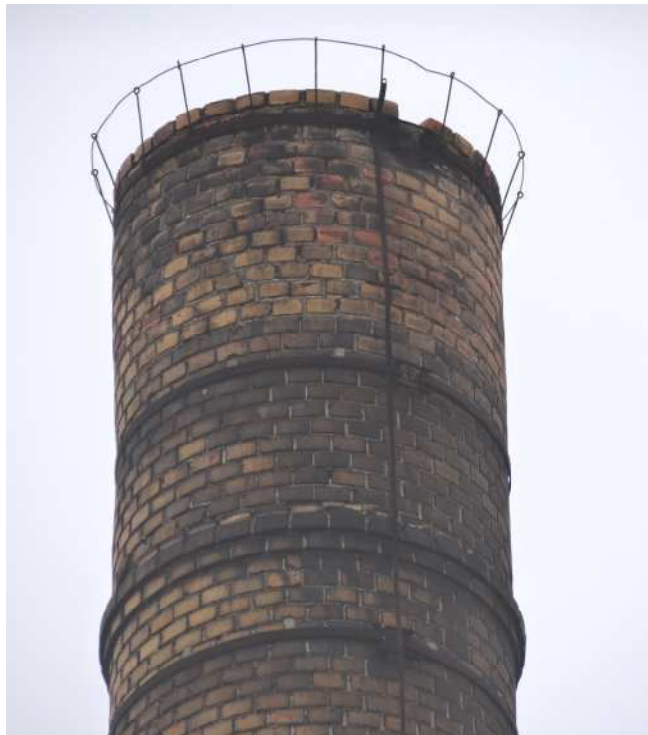
Fot.24.Szczytowy odcinek trzonu komina

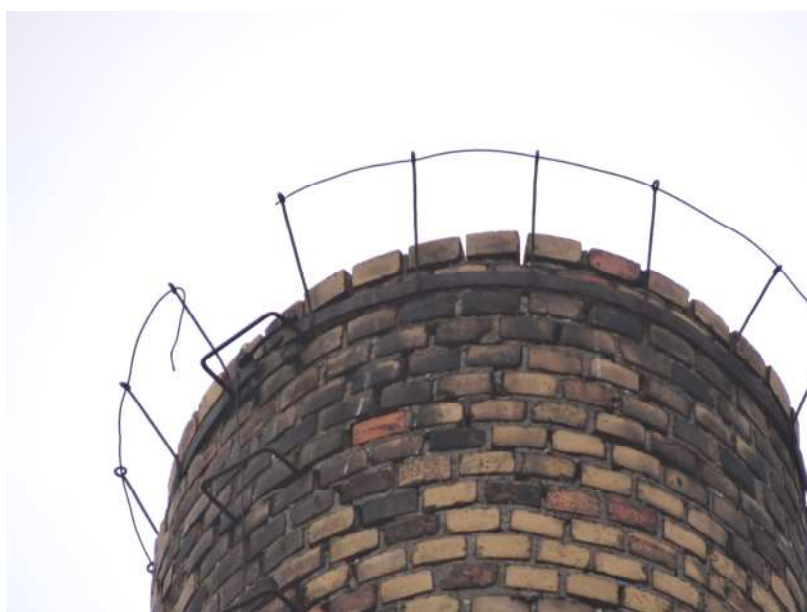
Fot.25.Szczytowy odcinek trzonu komina, zerwany otok odgromowy, rozluźnienia wiązań

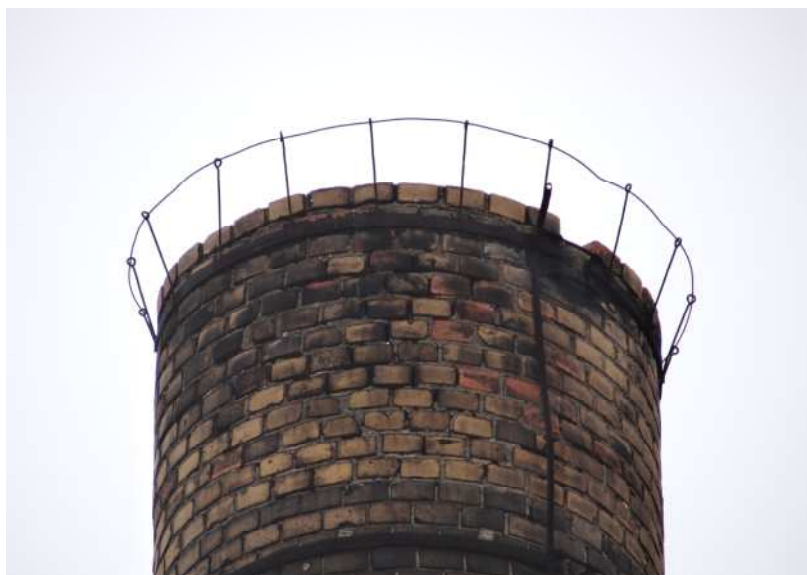
Fot.26.Szczytowy odcinek trzonu komina, skorodowana instalacja odgromowa, rozluźnienia wiązań

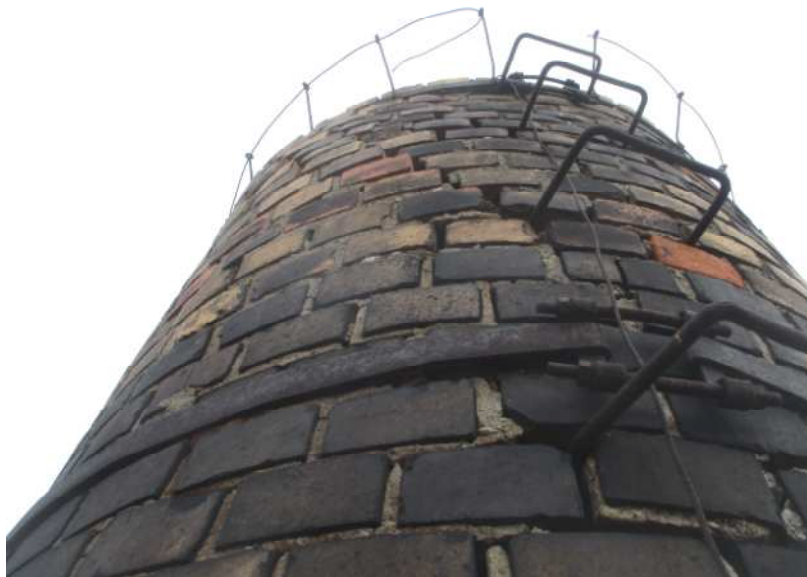
Fot.27.Szczytowy odcinek trzonu komina, skorodowana instalacja odgromowa, rozluźnienia wiązań

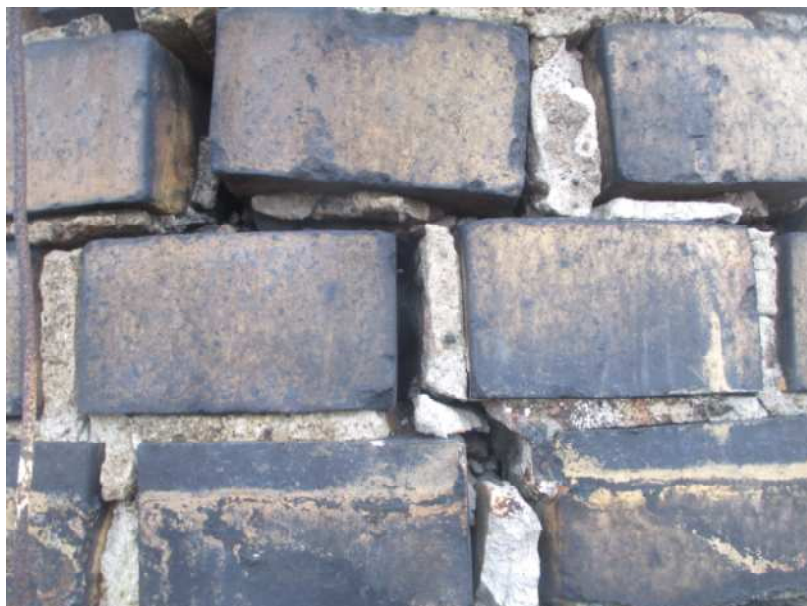
Fot.28.Szczytowy odcinek trzonu komina, pęknięcia, rozluźnienia wiązań

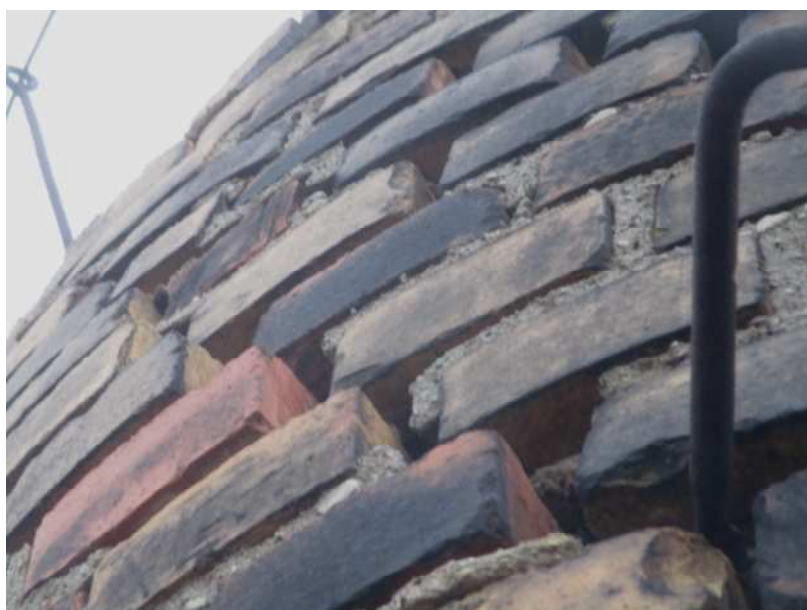
Fot.29.Szczytowy odcinek trzonu komina, pęknięcia, rozluźnienia wiązań

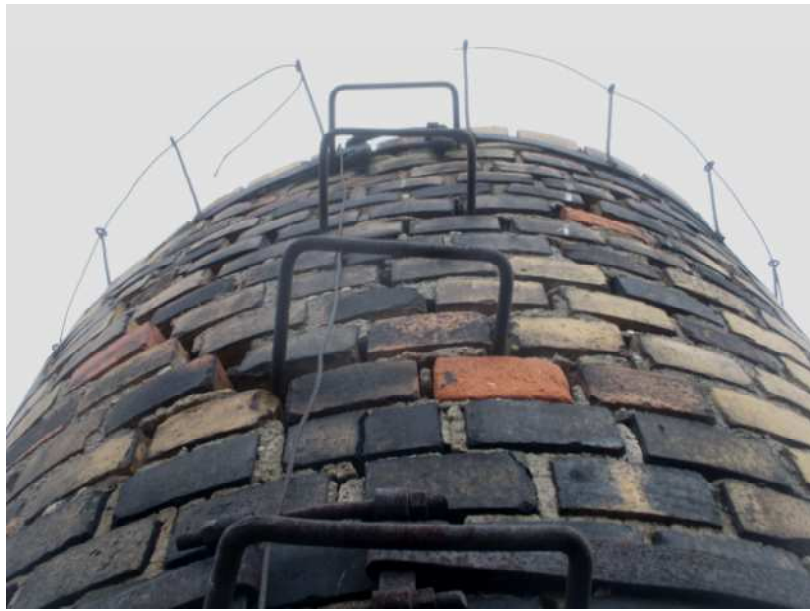
Fot.30.Szczytowy odcinek trzonu komina, pęknięcia, rozluźnienia wiązań

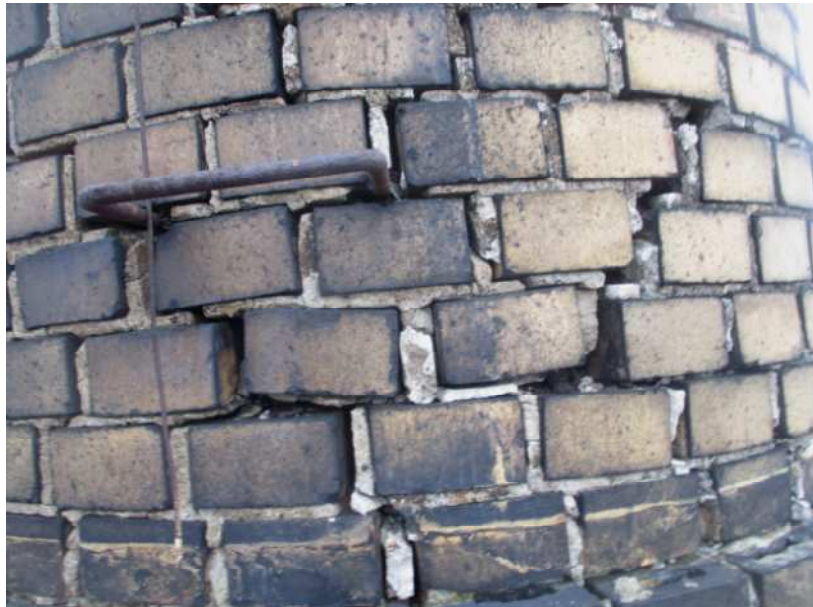
Fot.31.Szczytowy odcinek trzonu komina, pęknięcia, rozluźnienia wiązań

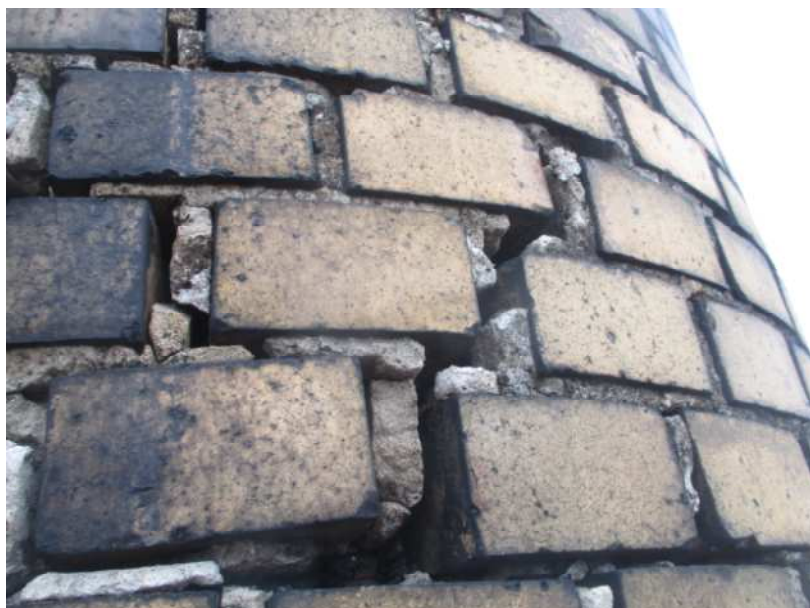
Fot.32.Szczytowy odcinek trzonu komina, pęknięcia, rozluźnienia wiązań

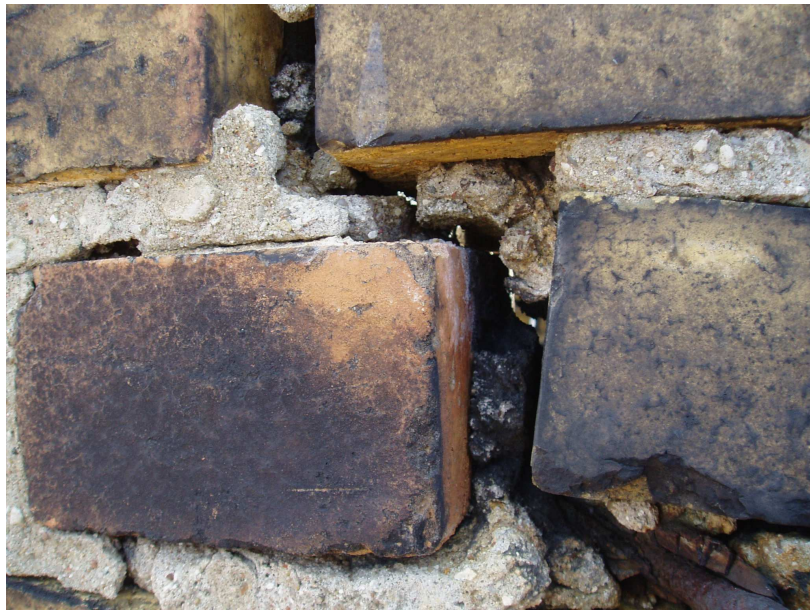
Fot.33.Szczytowy odcinek trzonu komina, pęknięcia, zniszczenie wiązań cegieł

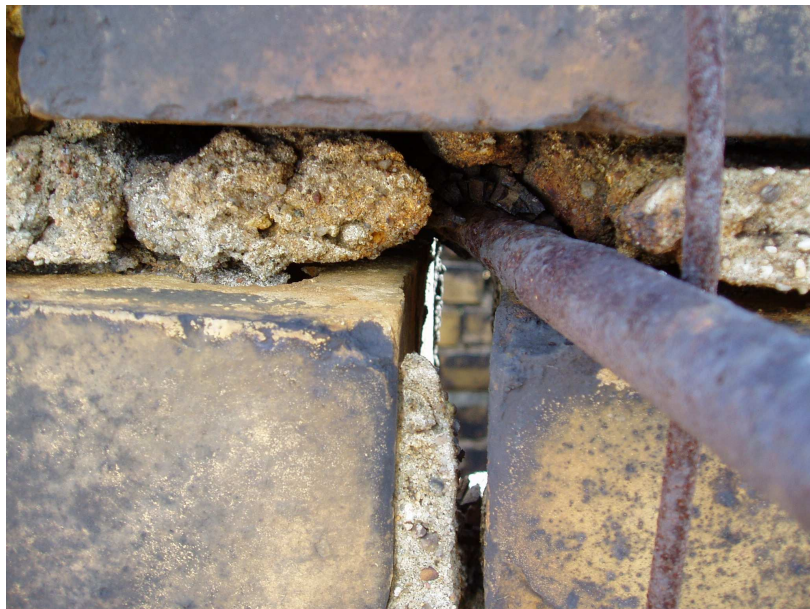
Fot.34.Szczytowy odcinek trzonu komina, pęknięcia na przelot, zniszczenie wiązań cegieł

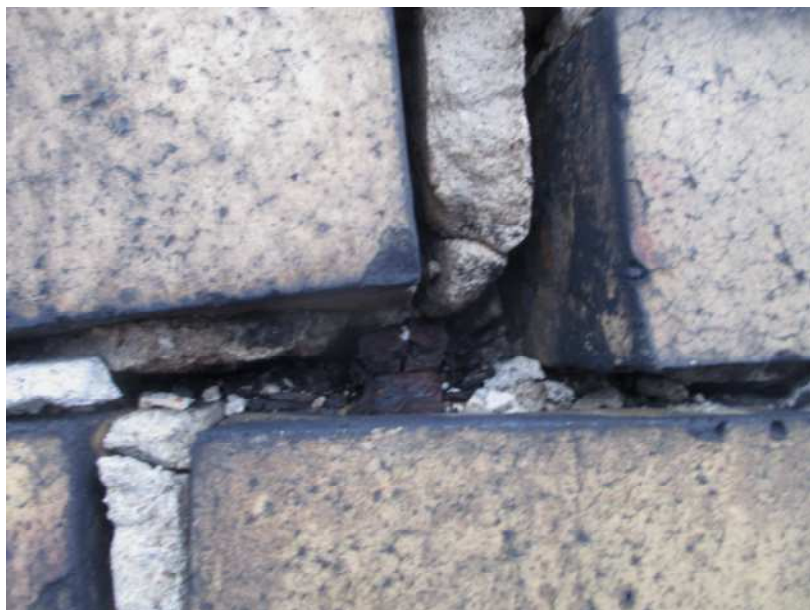
Fot.35.Szczytowy odcinek trzonu komina, pęknięcia , zniszczenie wiązań cegieł

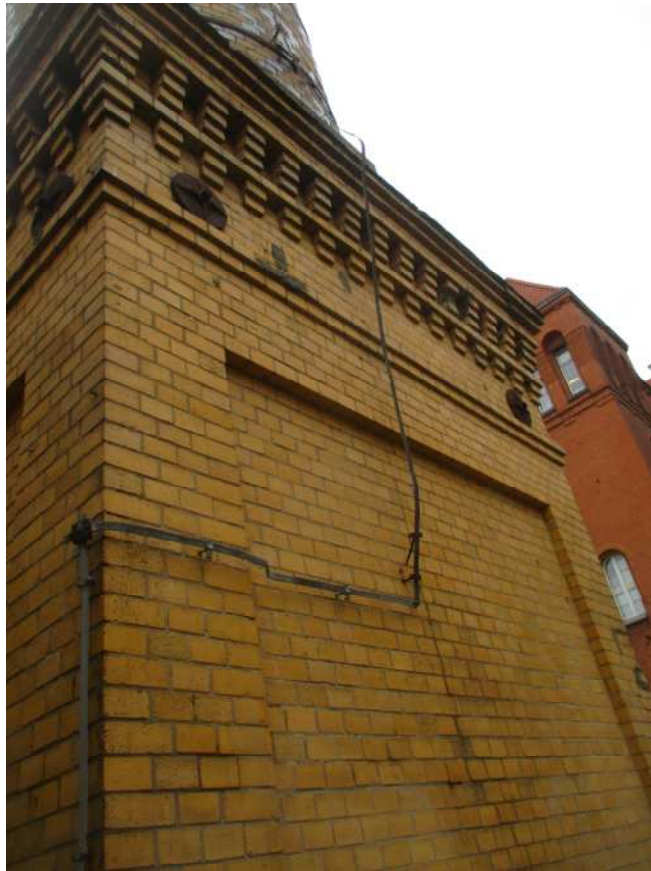
Fot.36.Instalacja odgromowa

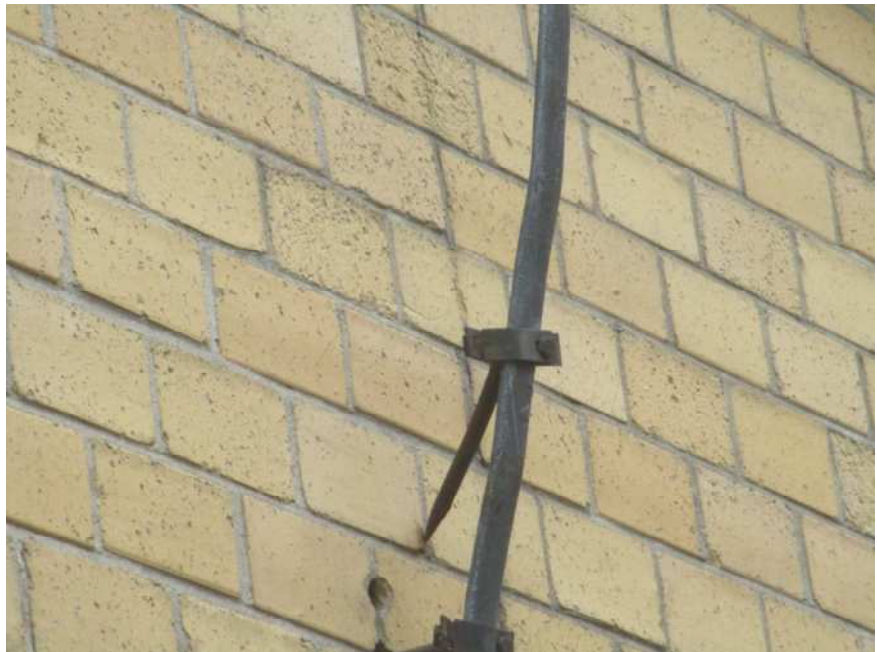
Fot.37.Odspojony zwód instalacji odgromowej

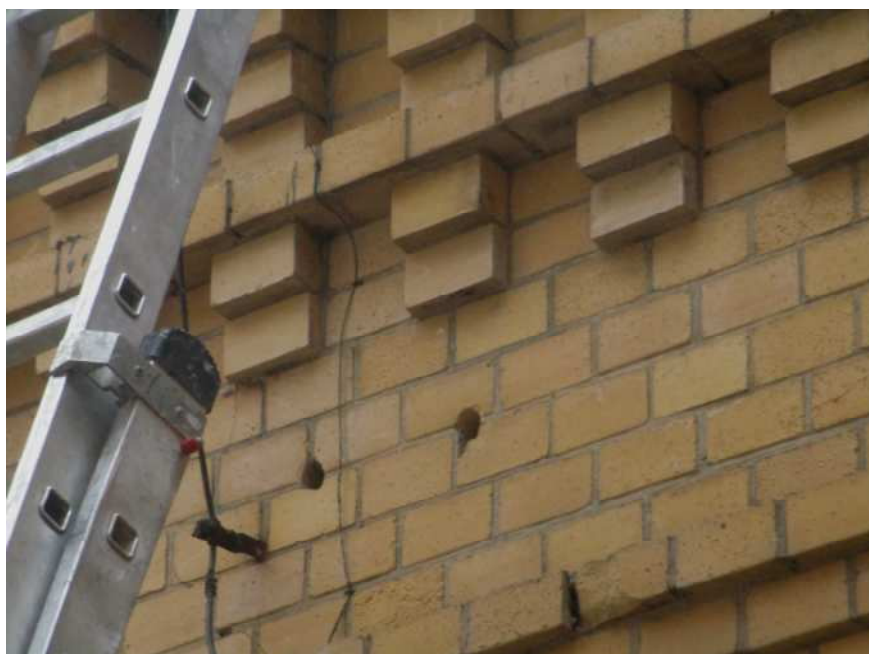
Fot.38. Pozostawione otwory po zdemontowanych kotwach po zdemontowanych konstrukcji wsporczych elementów stacji bazowej sieci T-Mobile

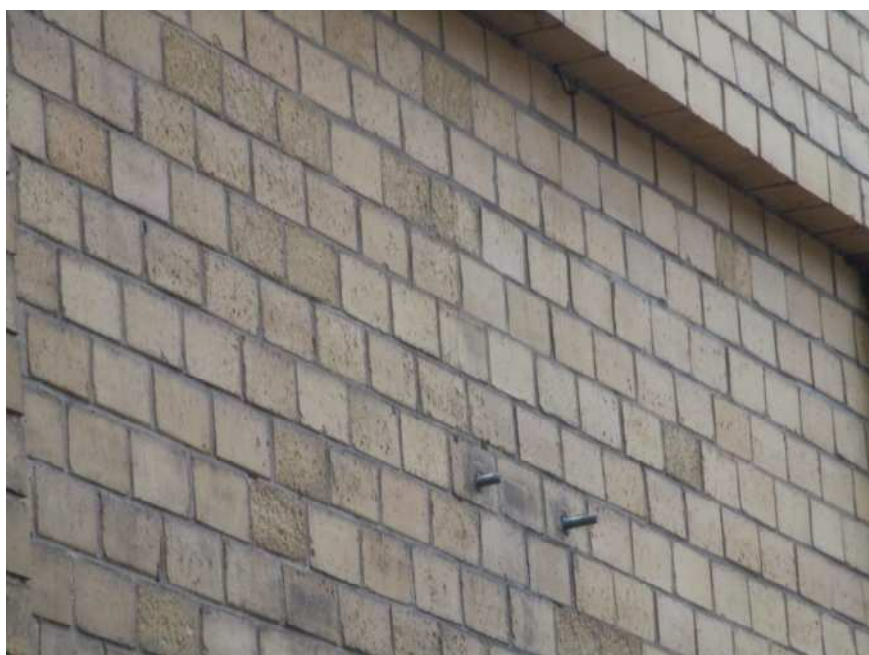
Fot.39. Pozostawione kotwy po zdemontowanych konstrukcjach wsporczych elementów stacji bazowej sieci T-Mobile
