PROGRAM PRAC KONSERWATORSKICH

Elewacje budynku dawnej Szkoły Rzemiosł Budowlanych (Baugewerkschule) przy ul. Pułaskiego 10 w Szczecinie

obiekt wpisany do rejestru zabytków: 1283 z dnia 6 maja 1995 r.

Szczecin, czerwiec 2020

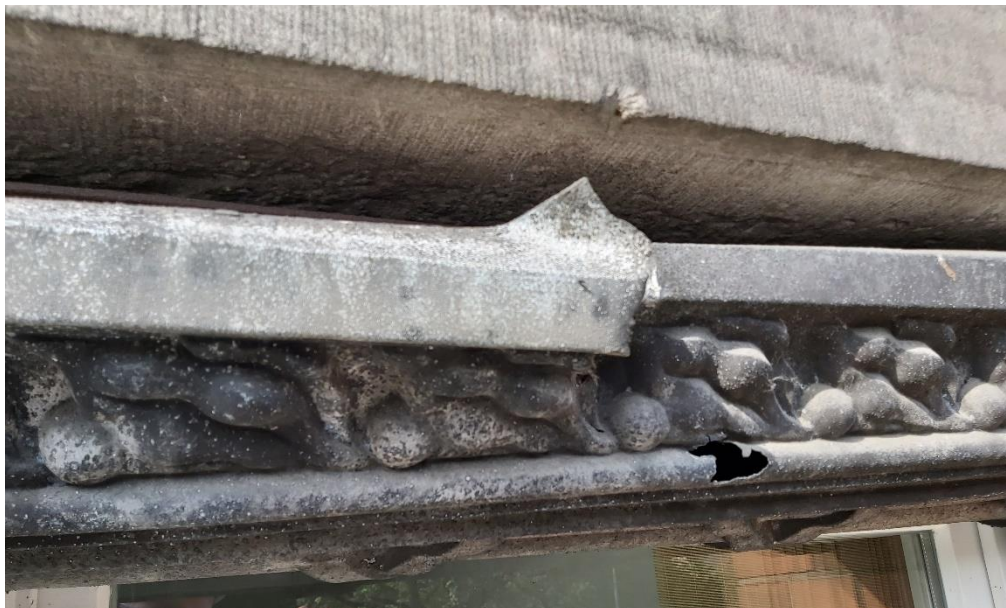
Fot. 45 Dekoracja w nadprożach okien: powtarzający się w różnych oknach motyw różg liktorskich i liści wawrzynu. Wykonana z blachy cynkowo – ołowiowej. Lokalne uszkodzenie mechaniczne.

2. Ozdobne listwy w nadprożach okiennych: w miejscach uszkodzonych mechanicznie listwy zdemontować, ostrożnie wyprostować wygięte elementy, ubytki załatać poprzez lutowanie lub uzupełnić matą szklaną i szpachlówką na bazie żywicy epoksydowej. Elementy pęknięte podkleić matą szklaną i żywicą epoksydową. Zamontować z powrotem w pierwotnej lokalizacji.

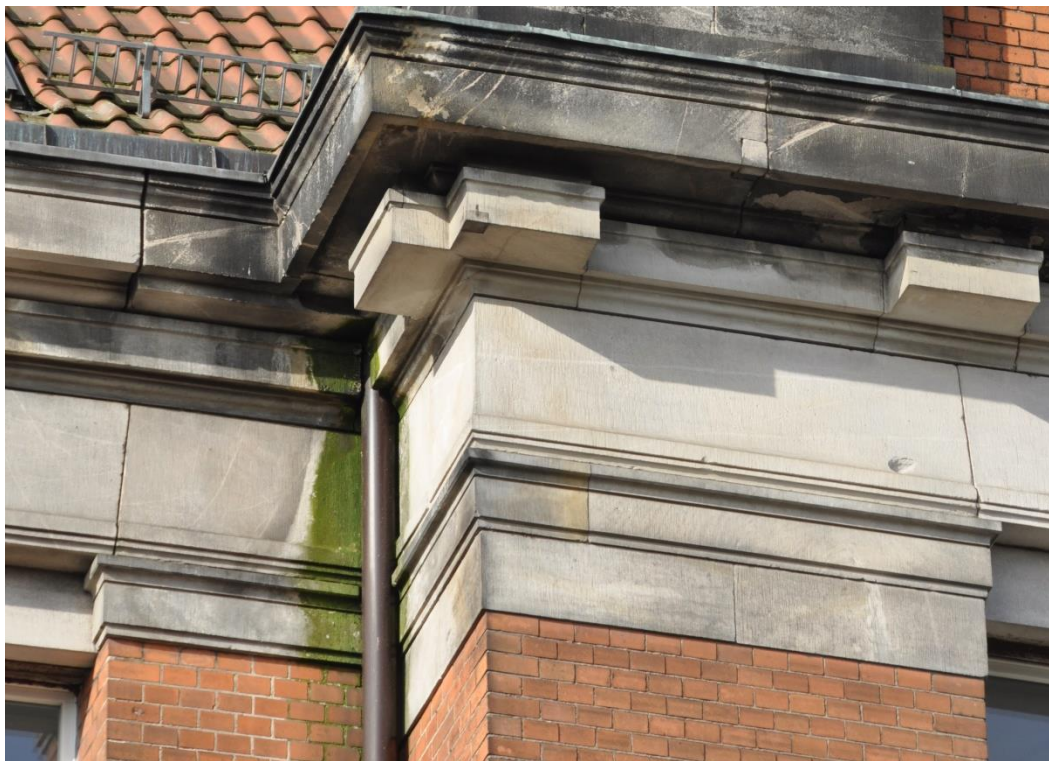
Fot. 48. Elewacja frontowa: wykusz od strony ul. Sikorskiego (północnej), widoczny rozwój glonów w miejscu zalewanym wodą z dachu. Przepuszczalnie niedrożna rura spustowa.

Przed przystąpieniem do prac konserwatorskich i restauratorskich na elewacjach, po ustawieniu rusztowań, należy sprawdzić drożność i szczelność rynien i rur spustowych. Na elewacji frontowej, w narożniku po lewej stronie od wykusza (skrajny wykusz od strony ul. Sikorskiego), widoczne są zacieki przypuszczalnie wywołane zalewaniem przez wodę z dachu (fot. 46).

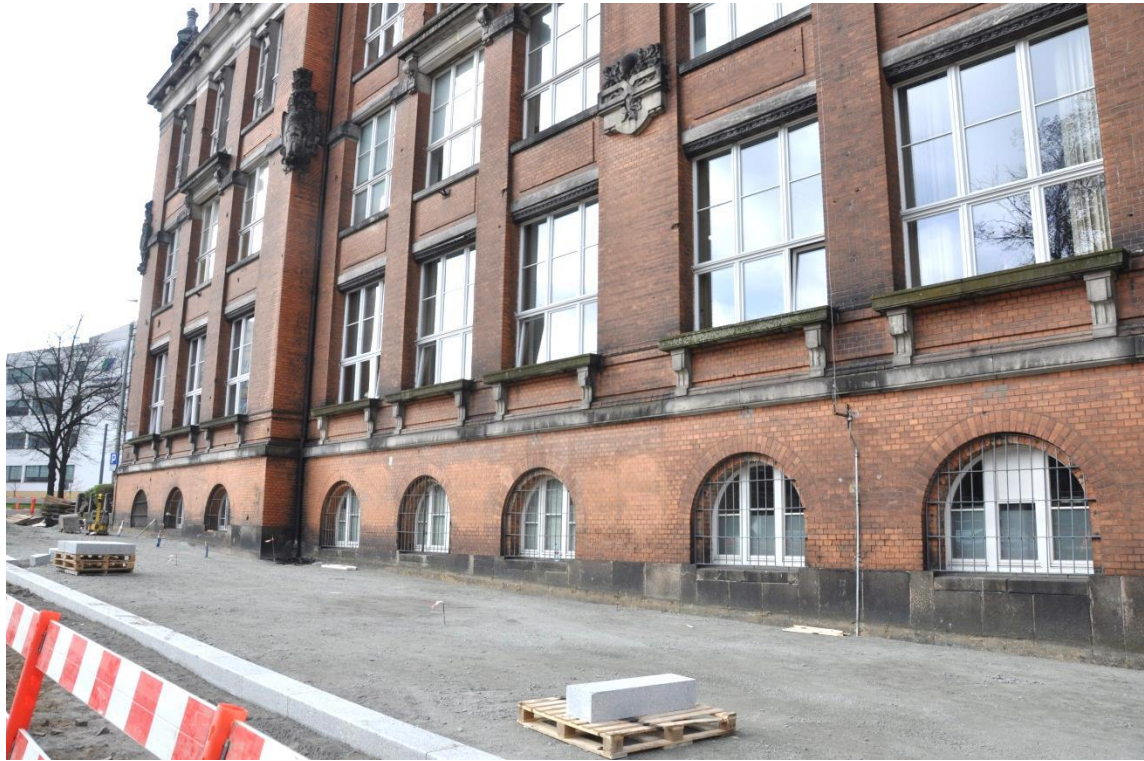
Fot. 51. Elewacja frontowa: cokół obłożony okładziną granitową. Wtórne kraty w oknach w przyziemiu.

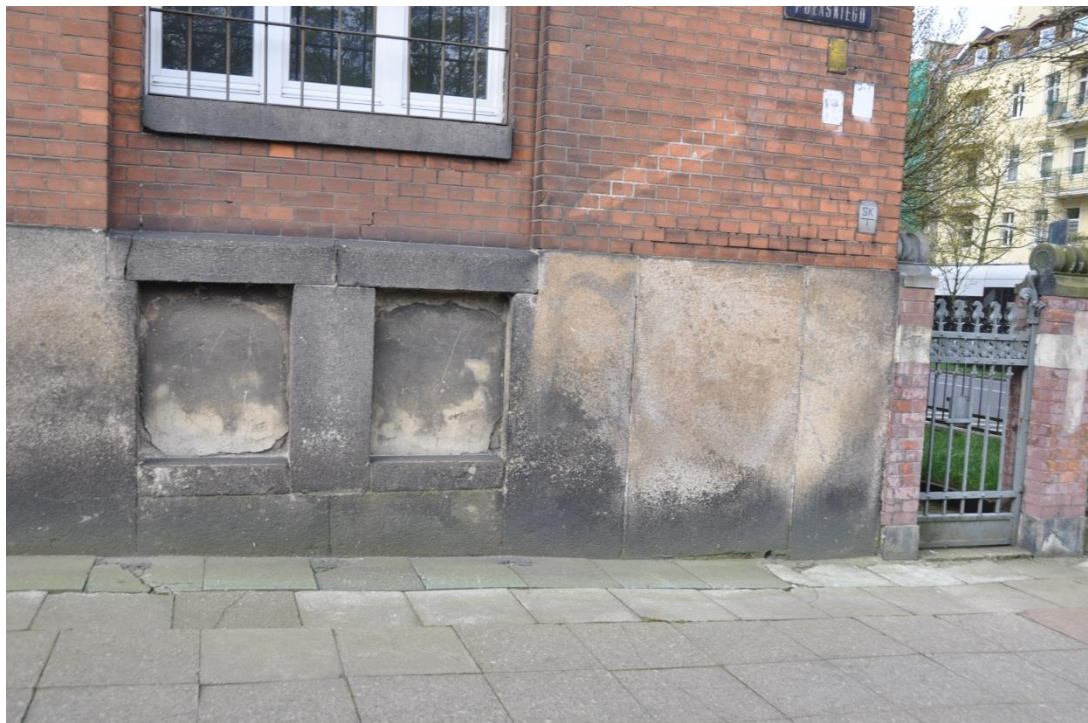
Fot. 52. Elewacja frontowa: cokół obłożony okładziną granitową. Pomędzy oknem a cokołem widoczne ukośnie biegnące rozsunięcie cegieł.

8. Wykonać szycie pęknięć muru za pomocą profesjonalnego systemu przeznaczonego do naprawy pęknięć w murze, złożonego z prętów spiralnych ze stali nierdzewnej i specjalnej zaprawy. Miejsca naprawy wskazane w projekcie konstrukcyjnym.

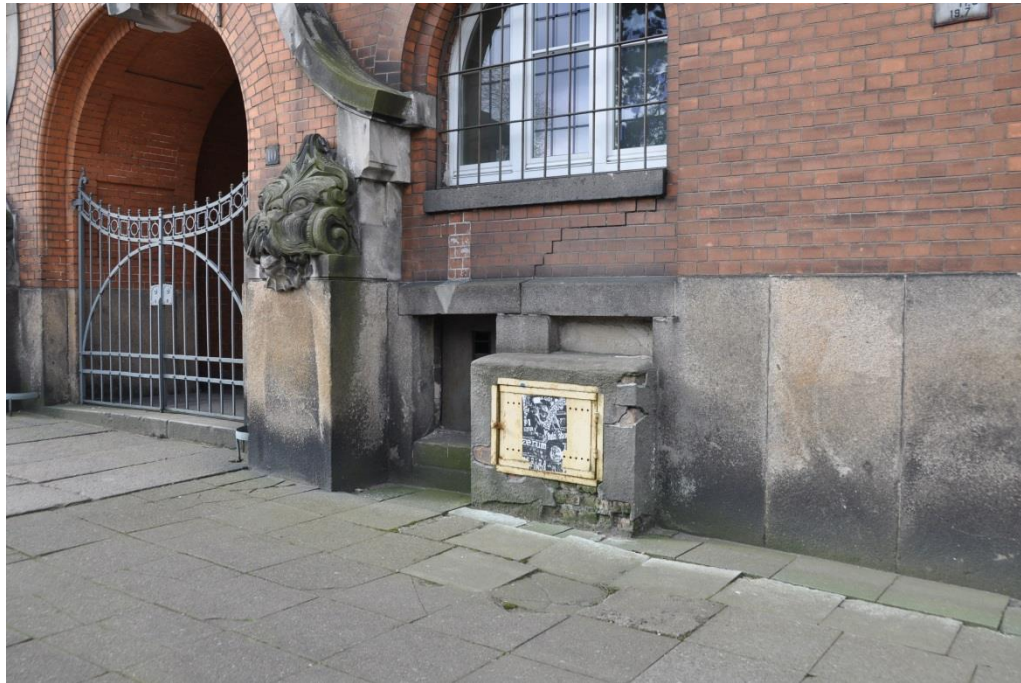
Fot. 53. Elewacja frontowa. Pomiędzy oknem a cokolem widoczne ukośnie biegnące rozsunięcie cegieł. Zniszczona, szpecząca obudowa skrzynki instalacyjnej.

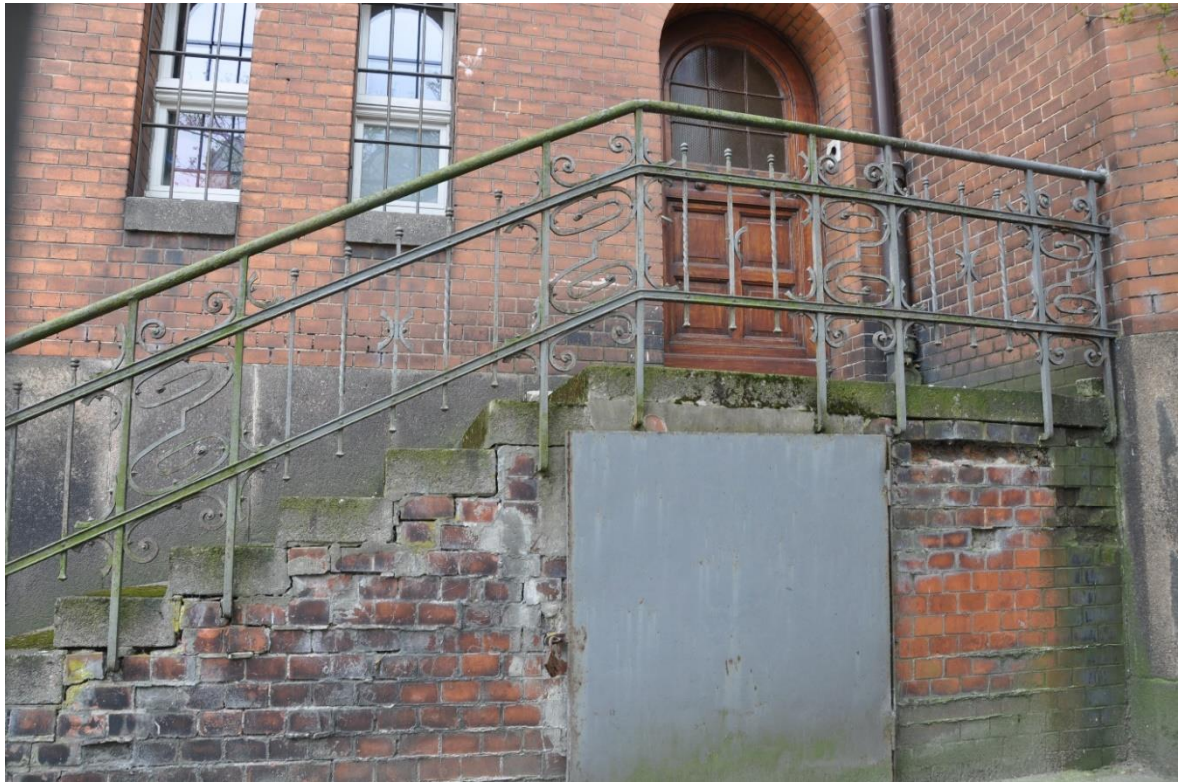
Fot. 58. Elewacja północno – zachodnia (od strony ul. Sikorskiego). Zły stan zachowania schodów.

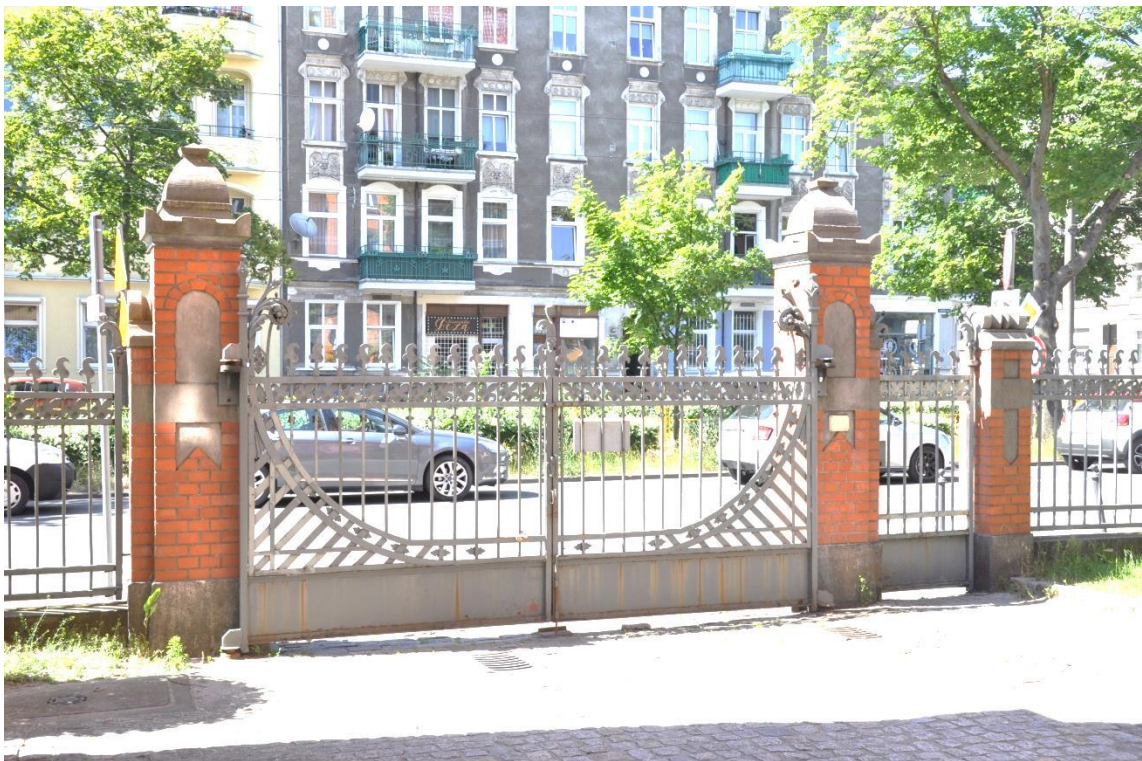
Fot. 61. Brama wjazdowa na teren podwórza budynku, od strony ulicy Sikorskiego. Widok od strony podwórza, widoczna korozja blachy.

4. Renowacja ogrodzenia i bramy wjazdowej: słupki ceglane oczyścić chemicznie z wtórnej farby za pomocą środków do usuwania starych powłok malarskich, umyć słupki, nakrywy i cokół gorącą wodą pod ciśnieniem. Uzupelnic ubytki cegły i kamienia zgodnie z odpowiednim programem prac, wykonać naprawę pękniętego narożnika cokołu zaprawą naprawczą do betonu. Kratę ogrodzenia i bramę zdemontować, oczyścić z farby przez piaskowanie, zabezpieczyć przez malowanie powłoką antykorozyjną, pomalować farbą nawierzchniową w pierwotnym kolorze ustalonym podczas oczyszczania lub istniejącym szarym (przypuszczalnie podczas poprzedniej renowacji oczyszczono ogrodzenie do gołego metalu).

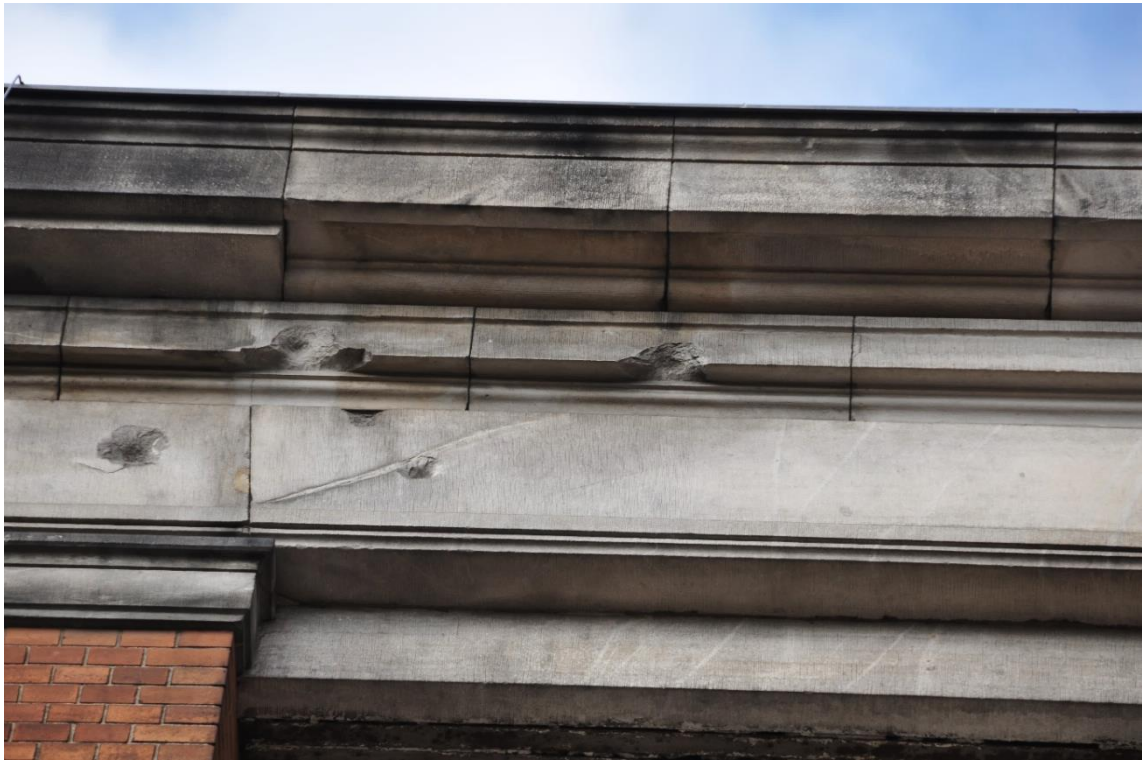
Fot. 64 Elewacja frontowa, gzyms wieńczący. Postrzeliny.

1. Po ustawieniu rusztowań ocenić stan okładzin ceramicznych w celu wyznaczenia miejsc wymagających przemurowania ze względu uszkodzeniu lub na odspojenie okładziny od podłoża (szczególnie w okolicy postrzelin).
2. Zabezpieczyć okna.
3. Usunąć luźne i zwietrzałe spoiny.

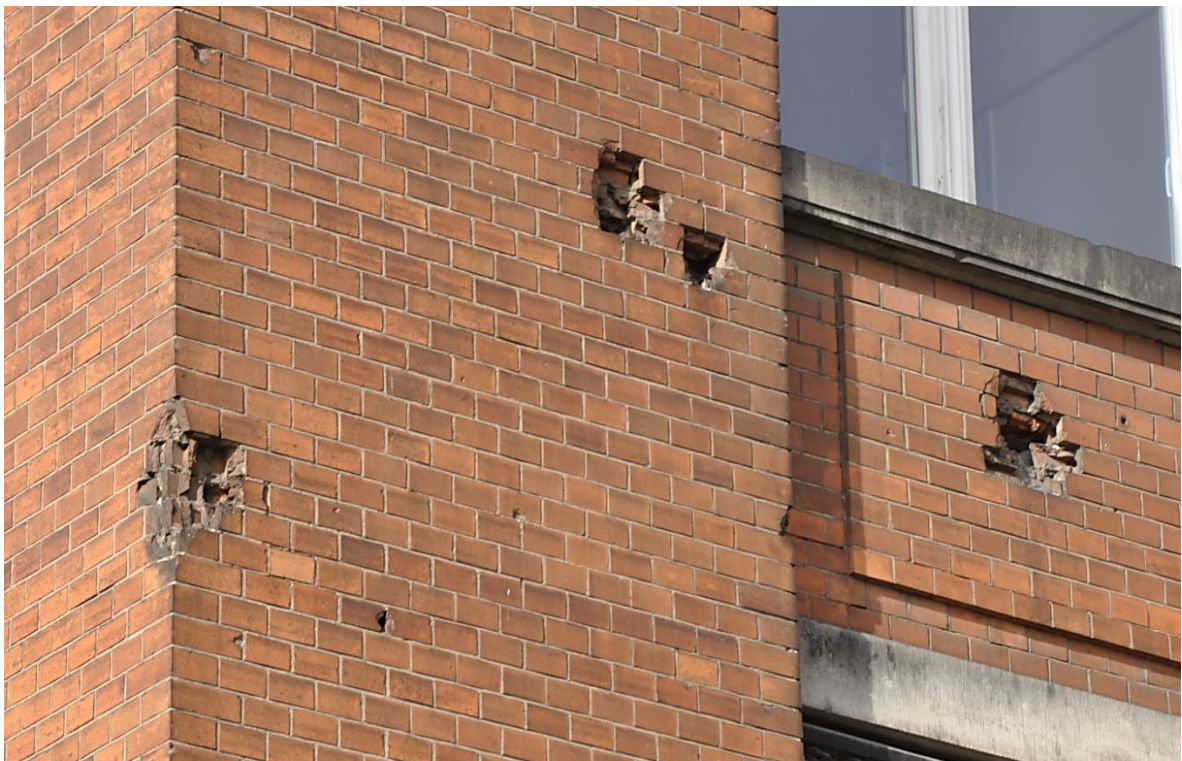
Fot. 65 Elewacja frontowa, narożnik od strony wschodniej, postrzeliny.

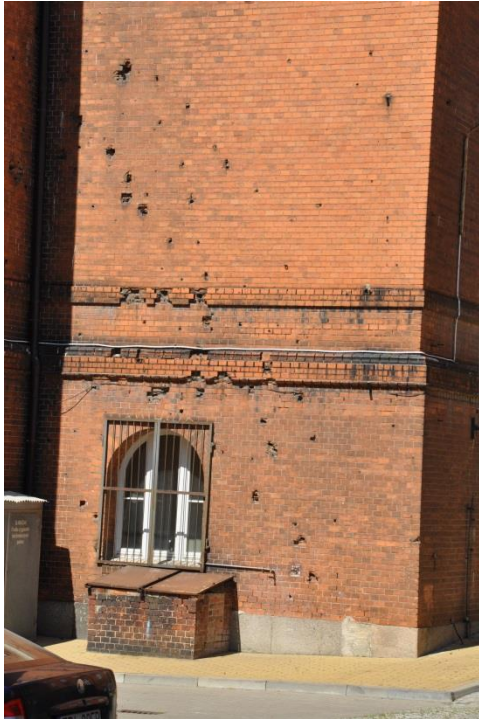
Fot. 66. Elewacja tylna: postrzeliny i ubytki okładziny.

6. Przemurować miejsca gdzie okładzina jest uszkodzona mechanicznie lub odspoiła się od muru. Wymurować brakujące fragmenty gzymsów, parapetów itp. Zastosować okładzinę ceramiczną dostosowaną właściwościami fizycznymi do okładziny historycznej (ten sam wymiar lica, niska nasiąkliwość, kolor). Użyć zaprawy murarsko – tynkarskiej, mineralnej, z zawartością trasu, o dobrej przepuszczalności dla pary wodnej (współczynnik przepuszczalności pary wodnej $\mu \leq 15$).

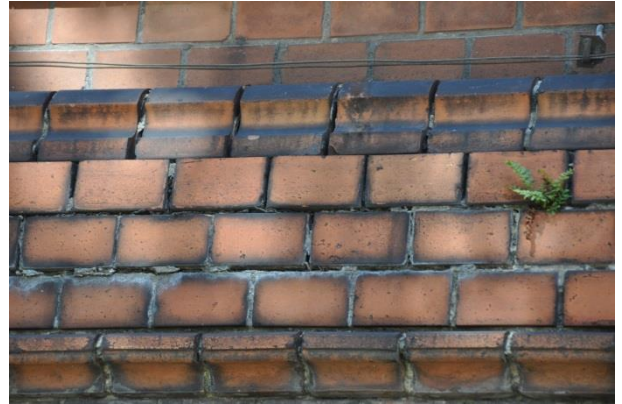
Fot. 67. Elewacja tylna: Wypłukane spoiny w gzymsie międzykondygnacyjnym.

9. Uporządkować przewody biegnące po powierzchni elewacji. W miarę możliwości ukryć je w murze lub rozprowadzić w korytkach.
10. Uzupełnić spoiny za pomocą zaprawy mineralnej, wapienno-trasowej w kolorze piaskowym, o drobnym kruszywie (wielkość ziarna 0-2mm), o dobrych właściwościach kapilarnych. Spoiny kłaść na równo z licem cegły, tak jednak żeby na lico nie zachodziły.

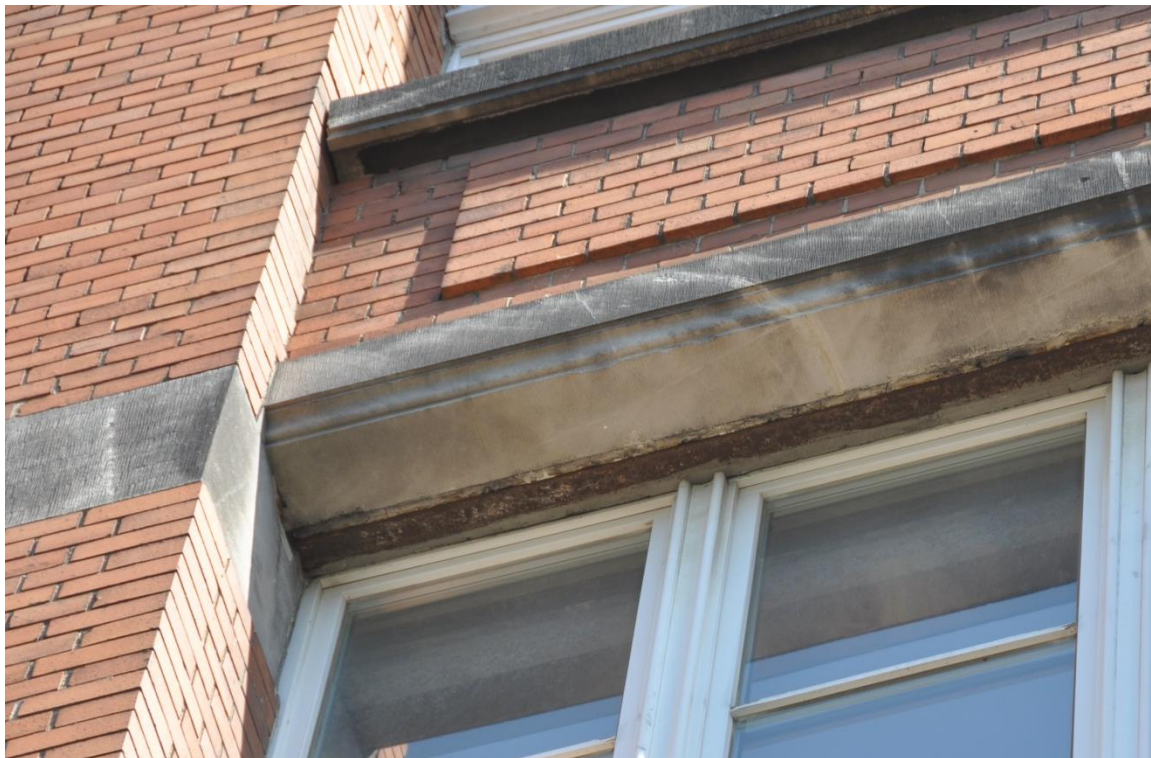
Fot. 70. Stan zachowania stalowych belek nadprożowych w oknach: belki pokryte korozją, niezabezpieczone.

1. Belki nadproży okiennych: oczyścić szczotkami drucianymi z luźnej rdzy, zabezpieczyć preparatem antykorozyjnym, kładzionym na rdzę, pomalować farbą nawierzchniową w kolorze piaskowym.

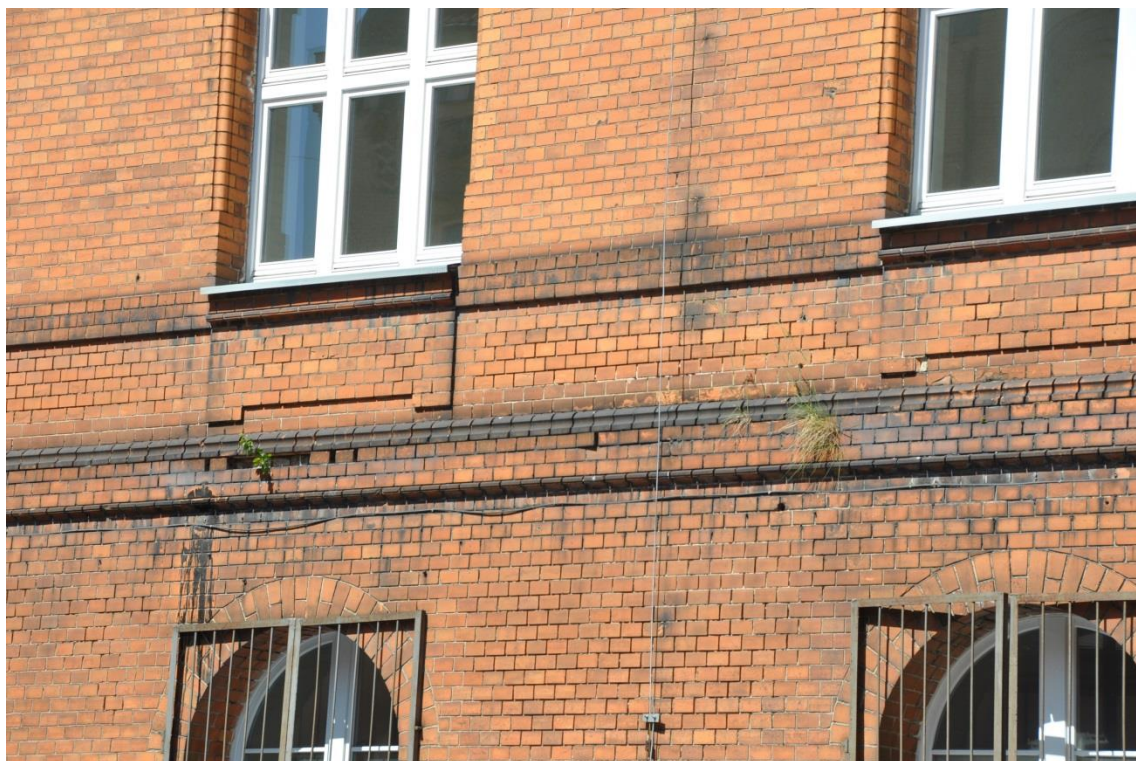
Fot. 71. Elewacja tylna: wypłukane spoiny, szkodliwy rozwój roślinności.

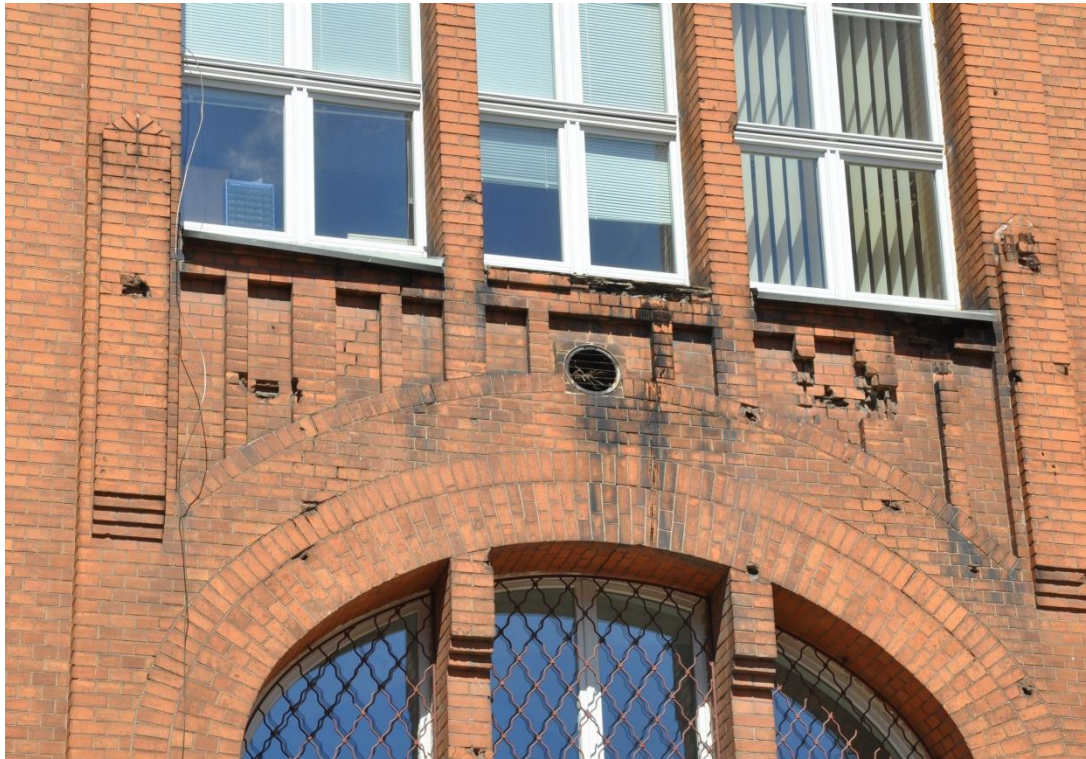
Fot. 72. Elewacja tylna: uszkodzone blaszane i ceglane parapety.
