PROGRAM PRAC KONSERWATORSKICH

**Elewacje budynku dawnej Szkoły Rzemiosł Budowlanych (Baugewerkschule)
przy ul. Pułaskiego 10 w Szczecinie**

obiekt wpisany do rejestru zabytków: 1283 z dnia 6 maja 1995 r.

Szczecin, czerwiec 2020

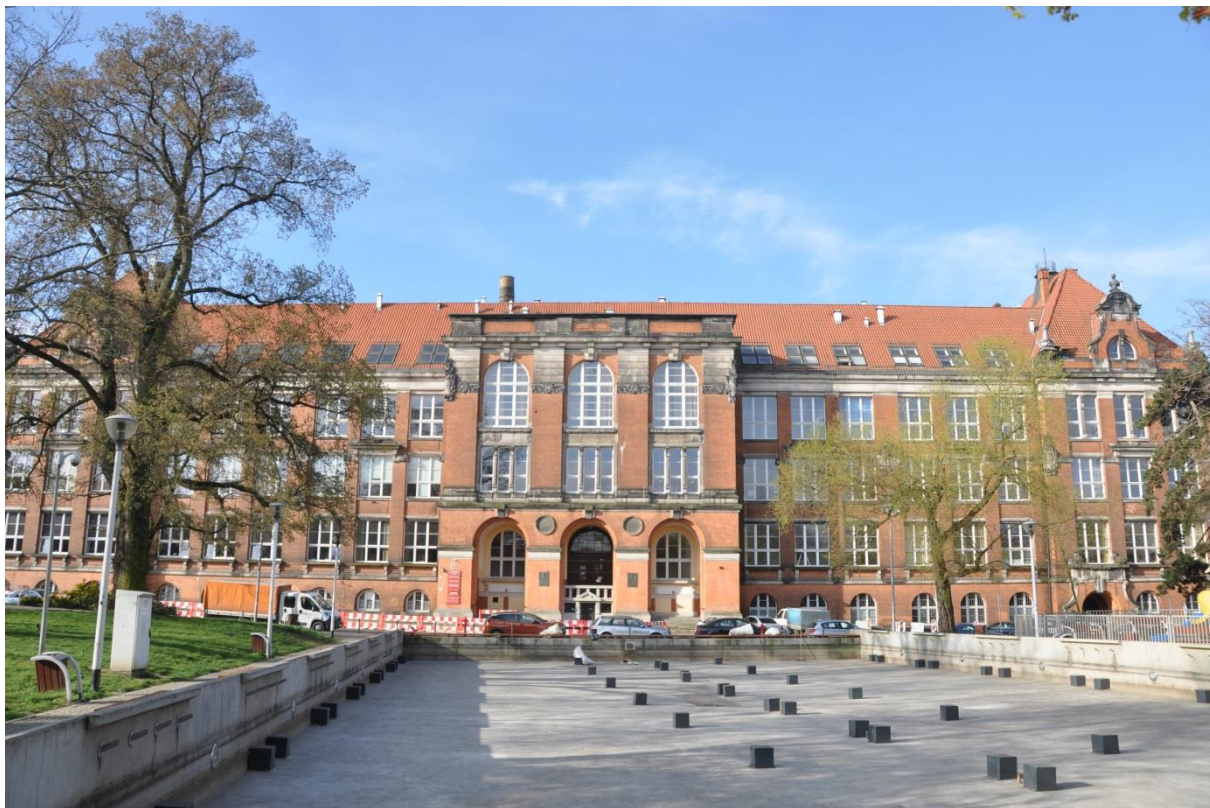
Fot. 1. Dawny budynek Królewskiej Szkoły Budowlanej (Königliche Baugewerkschule). Elewacja frontowa, północno-wschodnia. Stan zachowania w lutym 2020 r. Zmieniona forma dachu w środkowym ryzalicie.

W związku z projektowanym przywróceniem pierwotnego kształtu dachu w centralnej osi budynku szkoły, zaleca się zastosowanie do odtworzenia zdobieć, znanych z fotografii archiwalnych oraz rysunków projektowych zachowanych w aktach Nadzoru Budowlanego w Archiwum Państwowym w Szczecinie analogicznych materiałów, do tych zastosowanych historycznie.

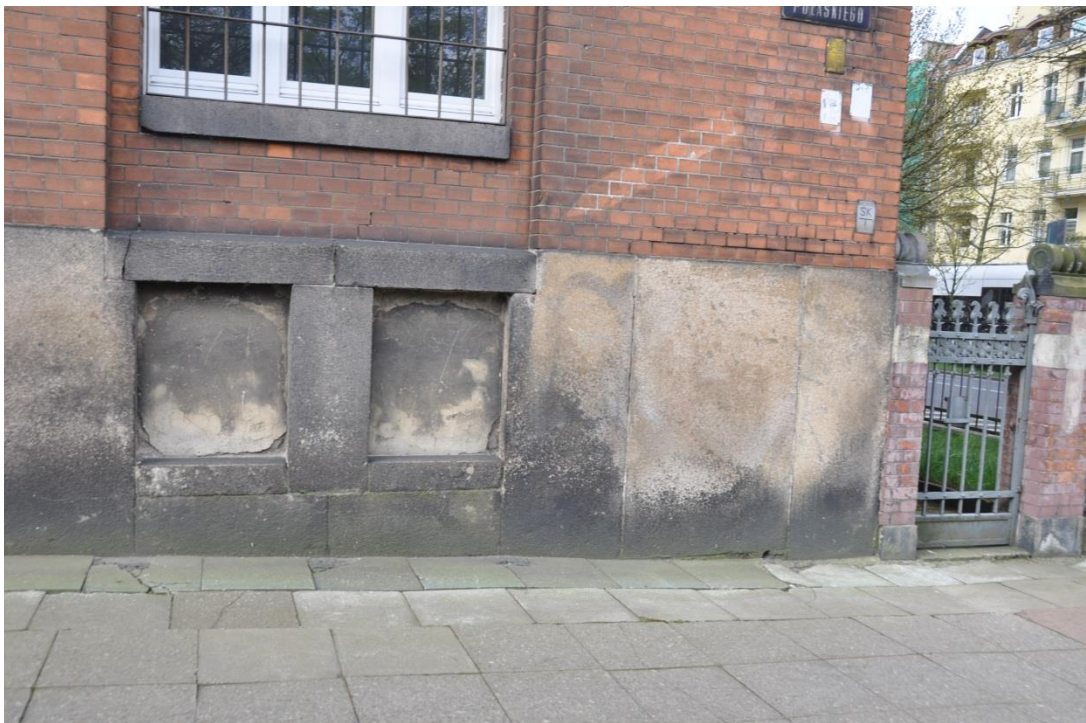
Fot. 52. Elewacja frontowa: cokół obłożony okładziną granitową. Pomędzy oknem a cokołem widoczne ukośnie biegnące rozsunięcie cegieł.

8. Wykonać szycie pęknięć muru za pomocą profesjonalnego systemu przeznaczonego do naprawy pęknięć w murze, złożonego z prętów spiralnych ze stali nierdzewnej i specjalnej zaprawy. Miejsca naprawy wskazane w projekcie konstrukcyjnym.

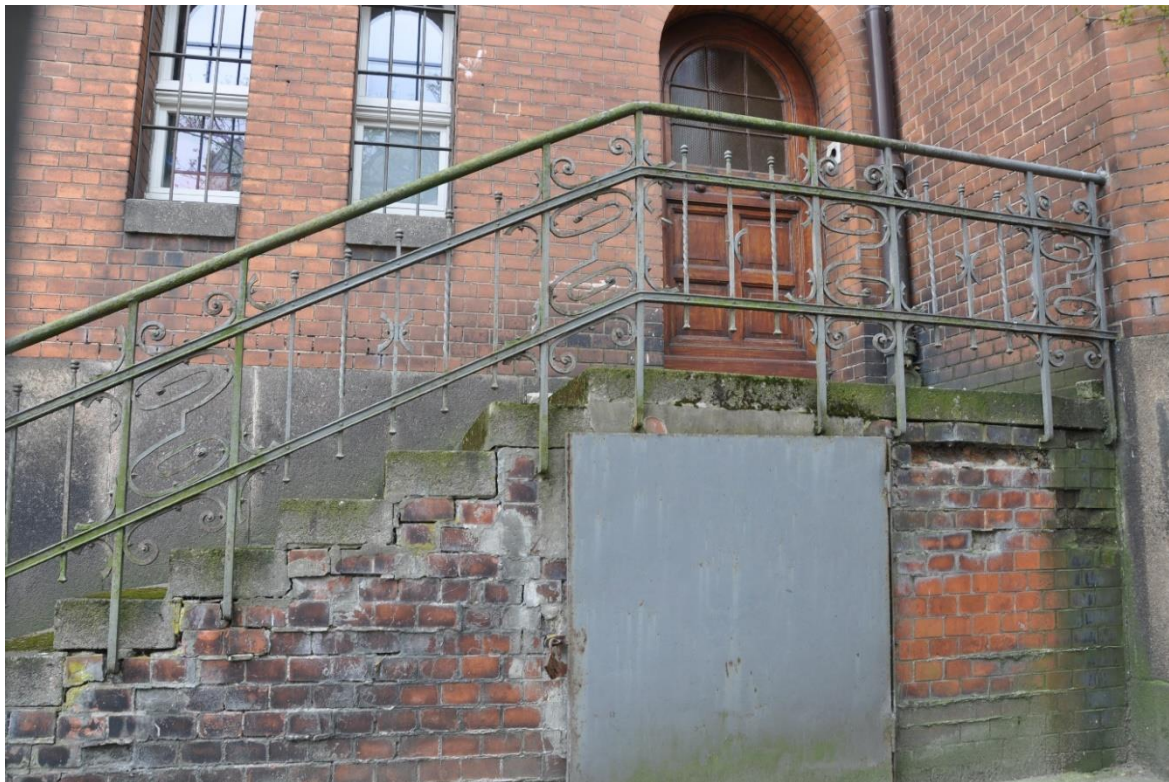
Fot. 58. Elewacja północno – zachodnia (od strony ul. Sikorskiego). Zły stan zachowania schodów.

2. Usunąć mech za pomocą drucianych szczotek (stopnie schodów od strony ulicy Sikorskiego)
3. Oczyszczyć kamień za pomocą metody strumieniowo – ścierniej (tzw. piaskowania). Wykonać próby skuteczności różnego rodzaju kruszywa, z udziałem konserwatora kierującego pracami na elewacji: garnetu, mączki szklanej, mączki marmurowej.
4. Fragmenty kamienia, osłabione w wyniku przemarzania, należy przekuć do zdrowego kamienia za pomocą dłuta groszkownika
5. Uzupełnić brakujące spoiny za pomocą zaprawy wapienno-trasowej w kolorze dobranym do koloru oczyszczonego granitu, o drobnym kruszywie (wielkość ziarna 0-2mm), o dobrych właściwościach kapilarnych.
6. Zaimpregnować kamień środkiem hydrofobizującym, bezbarwnym, przepuszczalnym dla pary wodnej, na bazie żywicy siloksanowo-akrylowej.

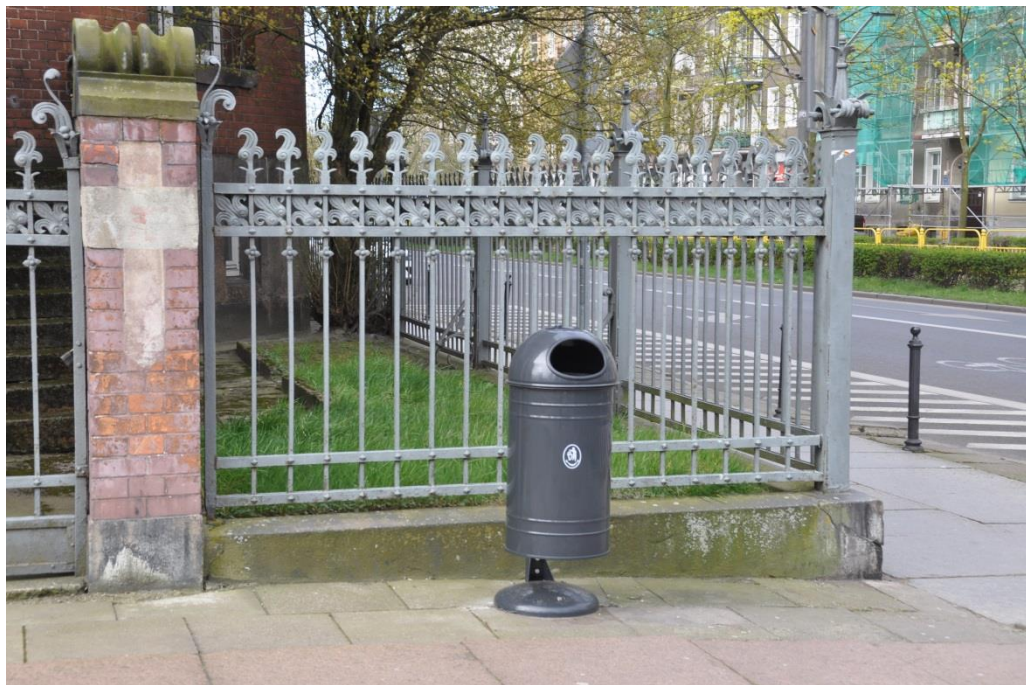
Fot. 73. Elewacja frontowa: ogrodzenie. Słupek ceglany pomalowany wtórną, łuszczącą się farbą. Glony porastające cokół, pęknięty narożnik cokolu.

4. Renowacja ogrodzenia i bramy wjazdowej: słupki ceglane oczyścić chemicznie z wtórnej farby za pomocą środków do usuwania starych powłok malarskich, umyć słupki, nakrywy i cokół gorącą wodą pod ciśnieniem. Uzupełnić ubytki cegły i kamienia zgodnie z odpowiednim programem prac, wykonać naprawę pękniętego narożnika cokołu zaprawą naprawczą do betonu. Kratę ogrodzenia i bramę zdemontować, oczyścić z farby przez piaskowanie, zabezpieczyć przez malowanie powłoką antykorozyjną, pomalować farbą nawierzchniową w pierwotnym kolorze ustalonym podczas oczyszczania lub istniejącym szarym (przypuszczalnie podczas poprzedniej renowacji oczyszczono ogrodzenie do gołego metalu).
