**PROGRAM PRAC KONSERWATORSKICH**

**Elewacje budynku dawnej Szkoły Rzemiosł Budowlanych (Baugewerkschule)  
przy ul. Pułaskiego 10 w Szczecinie**

obiekt wpisany do rejestru zabytków: 1283 z dnia 6 maja 1995 r.

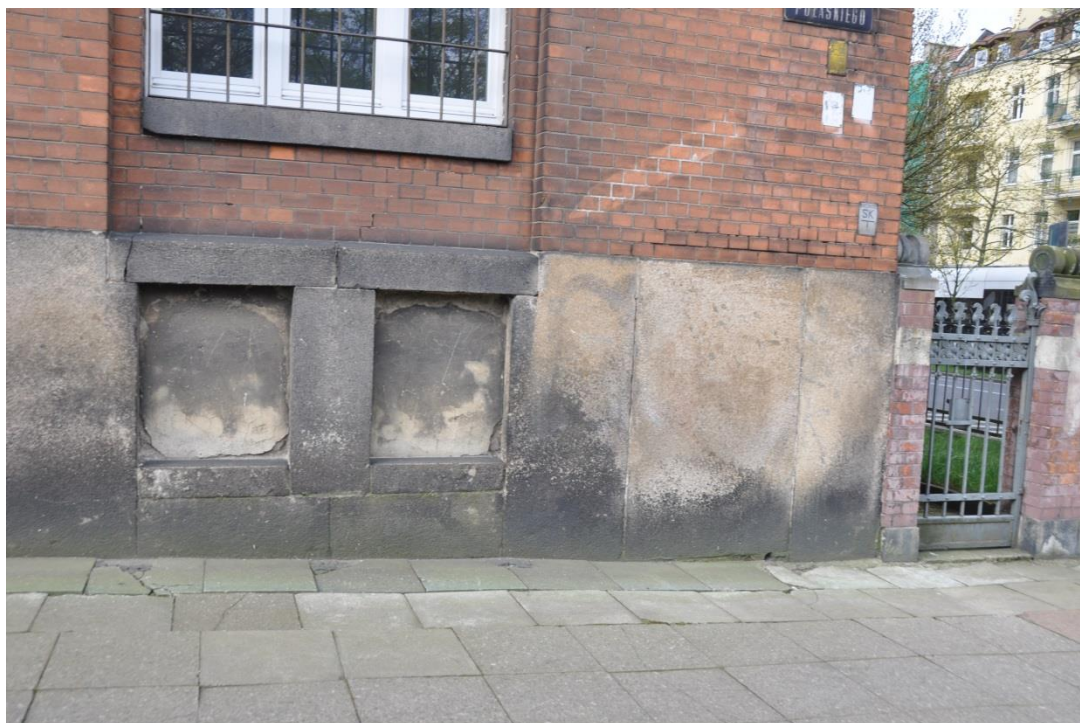
*Fot. 52. Elewacja frontowa: cokół obłożony okładziną granitową. Pomędzy oknem a cokołem widoczne ukośnie biegnące rozsunięcie cegieł.*

8. Wykonać szycie pęknięć muru za pomocą profesjonalnego systemu przeznaczonego do naprawy pęknięć w murze, złożonego z prętów spiralnych ze stali nierdzewnej i specjalnej zaprawy. Miejsca naprawy wskazane w projekcie konstrukcyjnym.

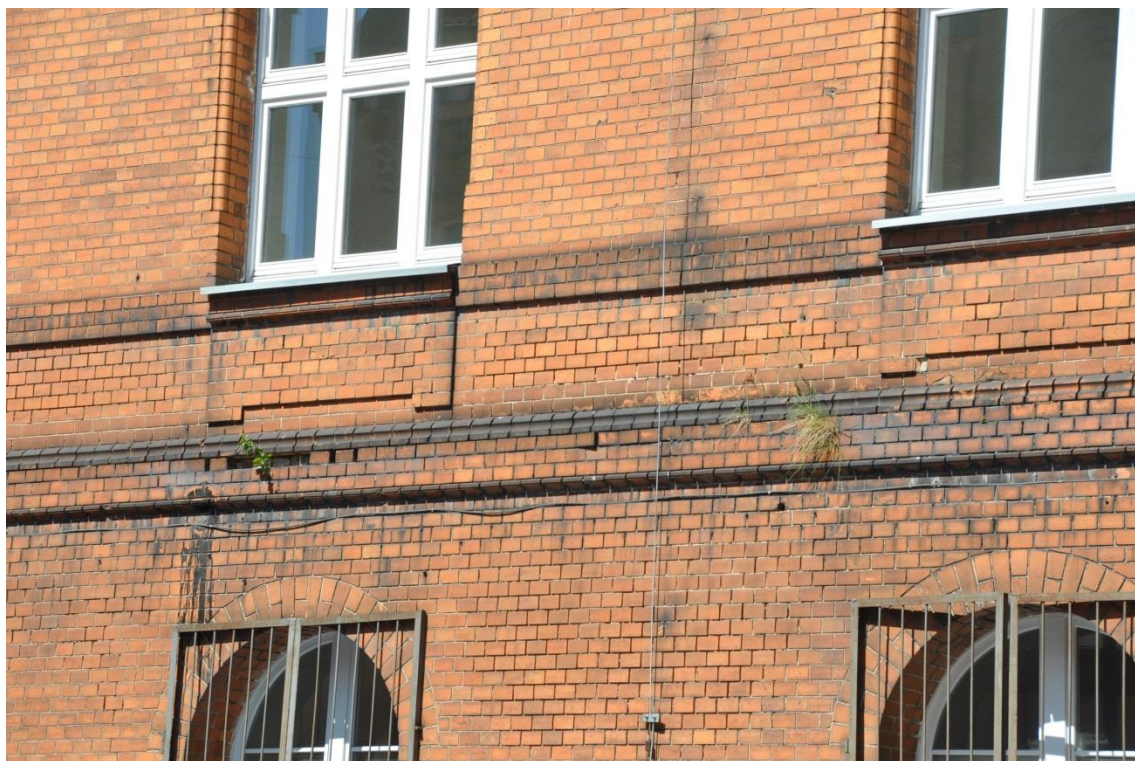
**Fot. 71.** Elewacja tylna: wypłukane spoiny, szkodliwy rozwój roślinności.

9. Uporządkować przewody biegnące po powierzchni elewacji. W miarę możliwości ukryć je w murze lub rozprowadzić w korytkach.
10. Uzupełnić spoiny za pomocą zaprawy mineralnej, wapienno-trasowej w kolorze piaskowym, o drobnym kruszywie (wielkość ziarna 0-2mm), o dobrych właściwościach kapilarnych. Spoiny kłaść na równo z licem cegły, tak jednak żeby na lico nie zachodziły.

11. Wykonać impregnację zabezpieczającą przed rozwojem glonów i porostów za pomocą środka biobójczego przeznaczonego do stosowania w budownictwie zabytkowym, nie zawierającym chloru.
