3. SPIS ZAWARTOŚCI OPRACOWANIA

4. OPIS TECHNICZNY

Niniejsze opracowanie obejmuje wykonanie ekspertyzy stanu technicznego komina murowanego ceramicznego H=44,5m, usytuowanego w Szczecinie przy ulicy Sikorskiego 39, na terenie obiektów Zachodniopomorskiego Uniwersytetu Technologicznego (dawniejsze obiekty Politechniki Szczecińskiej).

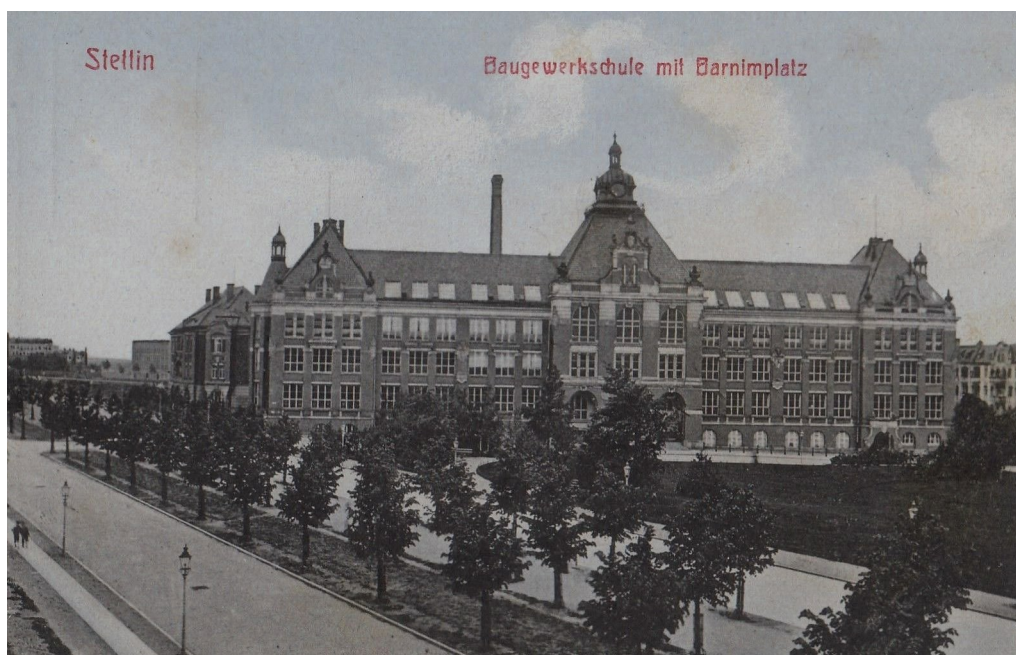
rys. fot. archiwalna

Komin ceramiczny zlokalizowany jest w Szczecinie przy ulicy Sikorskiego 39, na terenie obiektów Zachodniopomorskiego Uniwersytetu Technologicznego (dawne obiekty Politechniki Szczecińskiej) w sąsiedztwie budynków zaplecza technicznego (dawnej kotłowni) oraz w pobliżu Budynku Głównego dawnej Politechniki Szczecińskiej.

Wraz z całym zespołem Budynków Politechniki Szczecińskiej komin wzniesiony został około I Wojny Światowej.

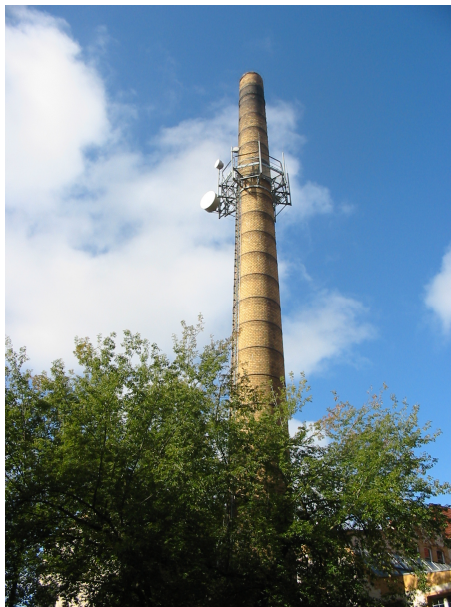
Na kominie zawieszono były anteny i konstrukcje stacji bazowej sieci telefonii komórkowej T-Mobile (dawniej PTC ERA), lecz zostały zdemontowane z komina w okresie późniejszym, przy pozostawieniu jedynie obręczy podtrzymujących pomost obsługowy anten Operatora:

- pomost obsługowy w poziomie $+34\text{m}$,
- konstrukcje wsparcze anten
- ciąg włazowy Söll z systemem asekuracji,
- konstrukcje wsparcze tras kablowych.

*rys. fot. arch. z 2007 anteny sieci
ERA zawieszono na kominie*

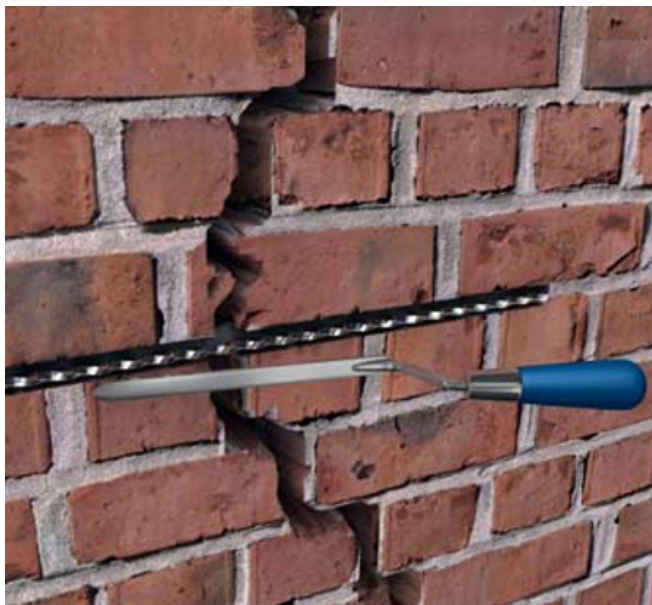
Rys. kotwa Spiralankermörtel M20 do naprawy pęknięć murów

wraz z uzupełnieniem pęknięcia na całą grubość muru, jednoskładnikową modyfikowaną tworzywami sztucznymi, suchą zaprawą zawierającą hydraulicznie wiążące spoiwo, mikrokrzemionkę oraz mineralne kruszywa Spiralankermörtel M20 firmy REMMERS,

3. Naprawa rozległych pęknięć pionowych trzonu poprzez wprowadzenie układu kotew śrubowych przewidzianych do napraw pęknięć murów – Spiralanke firmy Remmers – w rozstawie pionowym co około $0,4m$ wraz z uzupełnieniem pęknięcia na całą grubość muru, jednoskładnikową modyfikowaną tworzywami sztucznymi, suchą zaprawą zawierającą

Przewidzieć naprawę pionowych i ukośnych pęknięć trzonu komina usytuowanych zwłaszcza od strony zachodniej w sąsiedztwie ciągu szczelbi włazowych, poprzez wprowadzenie układu skręcanych kotew śrubowych przewidzianych do napraw pęknięć murów – Spiralanke firmy Remmers – w rozstawie pionowym co około 0,4m
