Przedmiotem ekspertyzy są schody zewnętrzne do budynku Wydziału Budownictwa i Architektury Zachodniopomorskiego Uniwersytetu technologicznego przy al. Piastów 50 w Szczecinie. Schody zostały wykonane w pierwszej połowie lat 70-tych XX wieku, jako żelbetowe, monolityczne, płytowe z belką ukrytą opartą na słupach żelbetowych.

## **2. OPIS STANU TECHNICZNEGO SCHODÓW ZEWNĘTRZNYCH:**

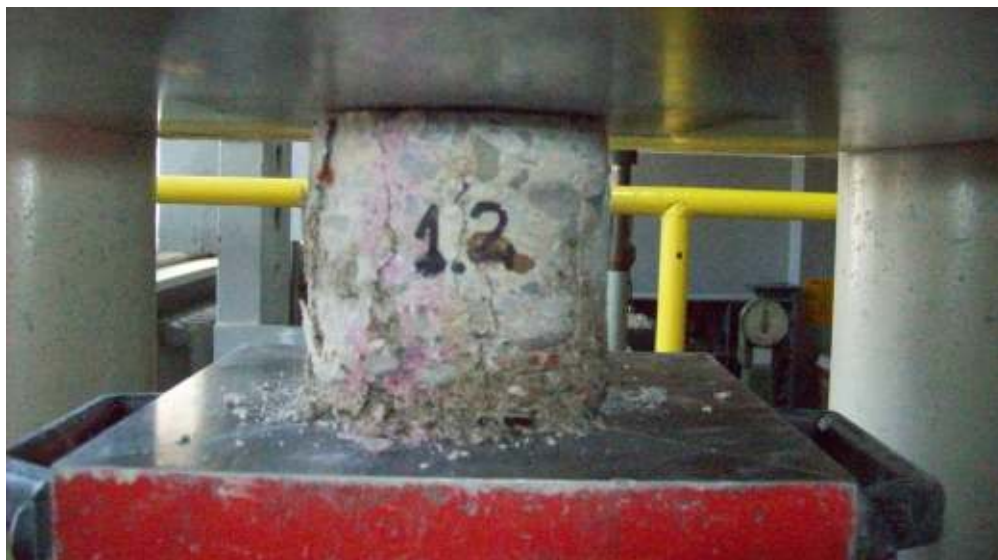
Fot. 44: Przykład badania próbki nr 1.2 w maszynie wytrzymałościowej.

Podczas wykonanych badań wytrzymałość badanych próbek na ściskanie była zróżnicowana i wynosiła od 13,8 MPa dla próbki nr 2.2 do 35,7 MPa dla próbki 2.1 (załącznik nr 1).

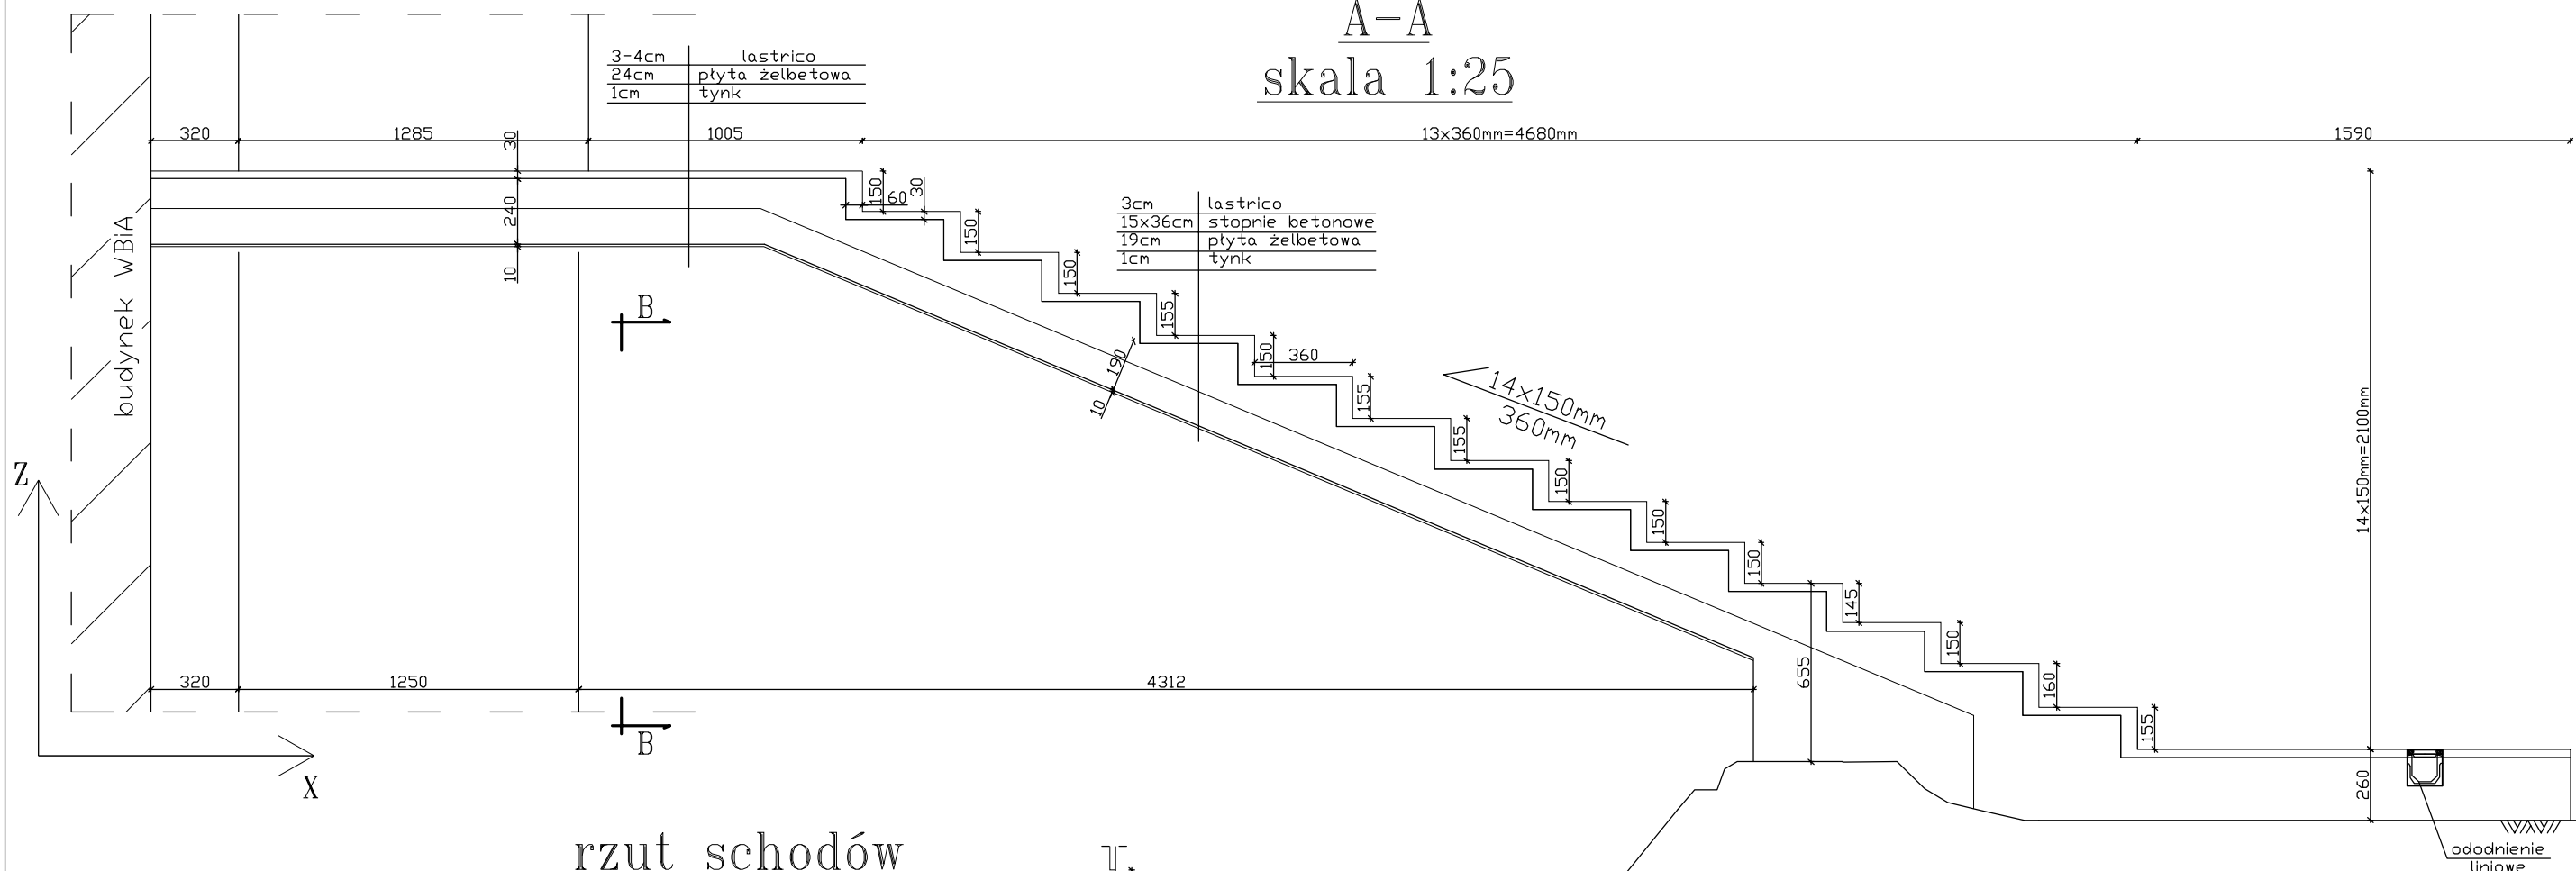
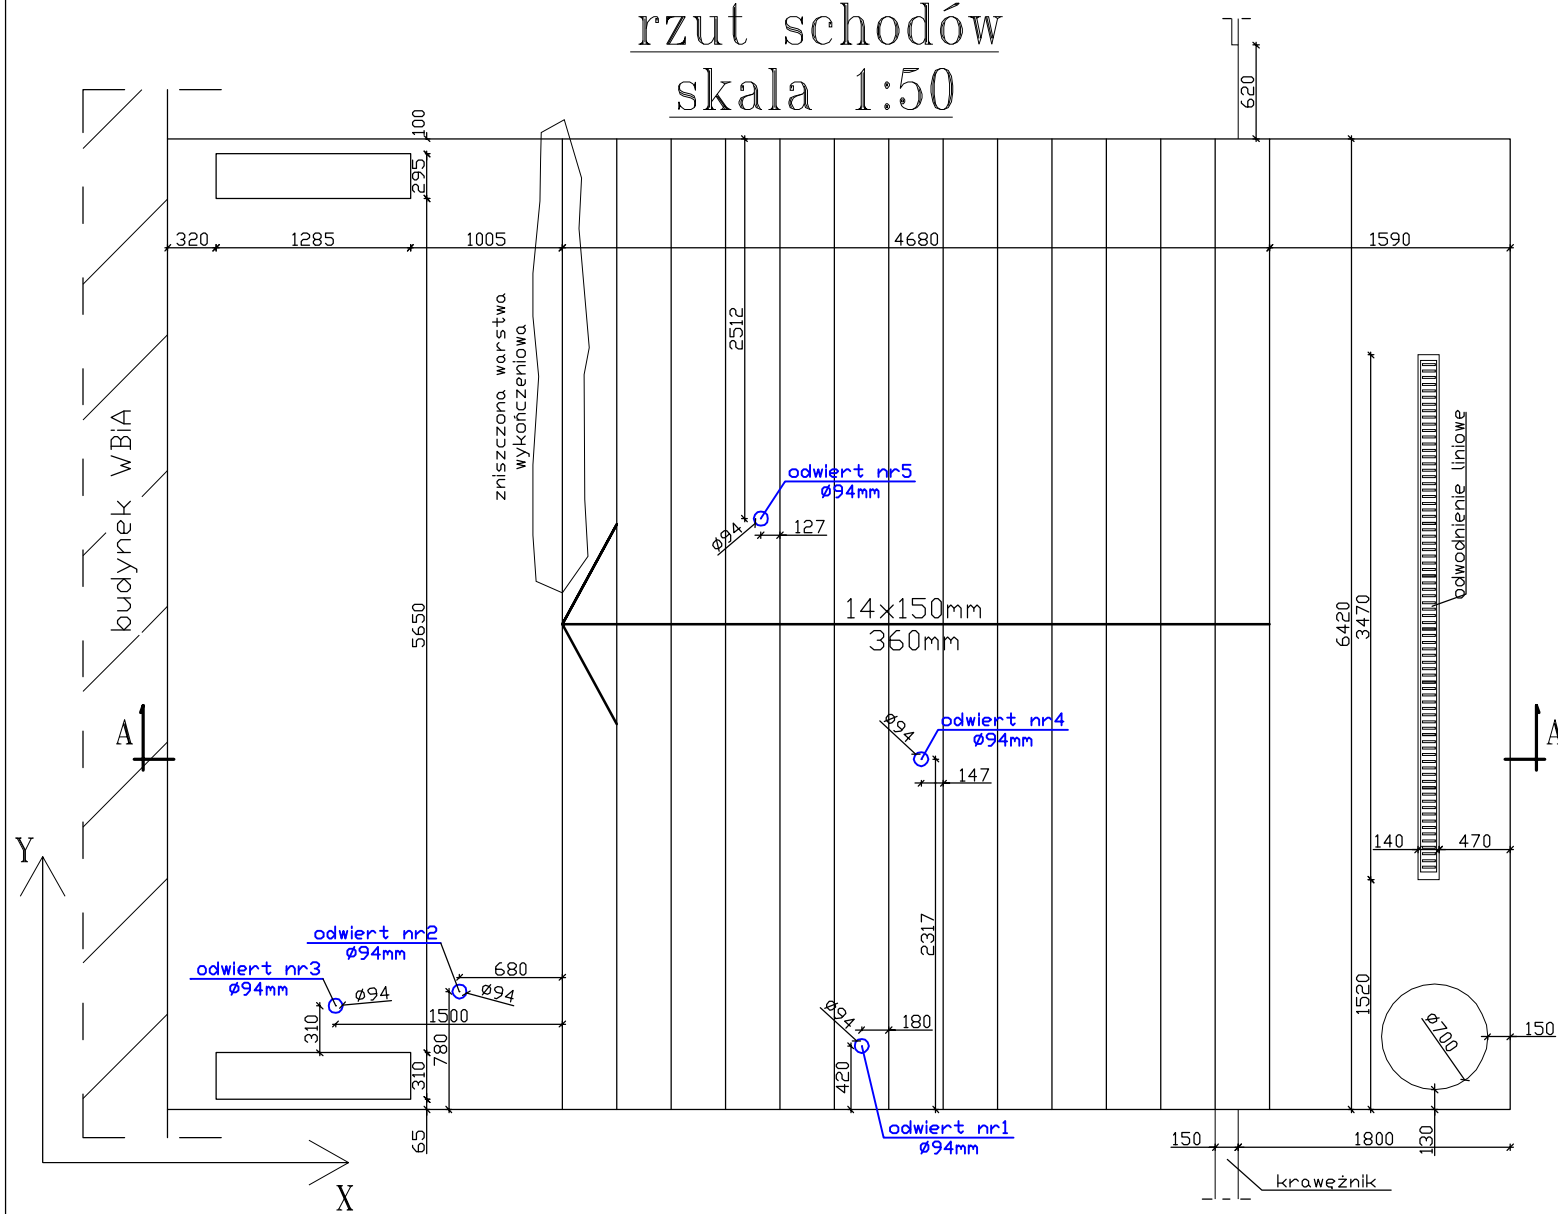
- 6.6.** Na powierzchni biegu schodów oraz na podniebieniu biegu stwierdzono zarysowania i pęknięcia o rozwarciu do 1 mm o kierunku równoległym do zbrojenia głównego. Na próbce wyciętej ze stopnia (odwiert nr 1 – załącznik nr 1) wokół pręta widoczne są o promienistym układzie rysy.

- wymianę spękanej okładziny lastrykowej;
- wzmocnienie strefy rozciąganej, tak aby został spełniony I i II stan graniczny; poprzez zastosowanie materiałów kompozytowych na bazie włókien węglowych do wzmocnień konstrukcji np. taśmy Sika CarboDur firmy Sika Poland Sp. z o.o.
- likwidację rys i pęknięć poprzez zastosowanie iniekcji z żywic np. Sikadur-52 Injection firmy Sika Poland Sp. z o.o.;
- po skuciu tynku na podniebieniu płyty biegowej i spocznika, oczyszczeniu powierzchni naniesienie na powierzchnię betonu inhibitora korozji;
- oczyszczenie odsłoniętych prętów zbrojenia i zabezpieczenie systemowymi zaprawami;

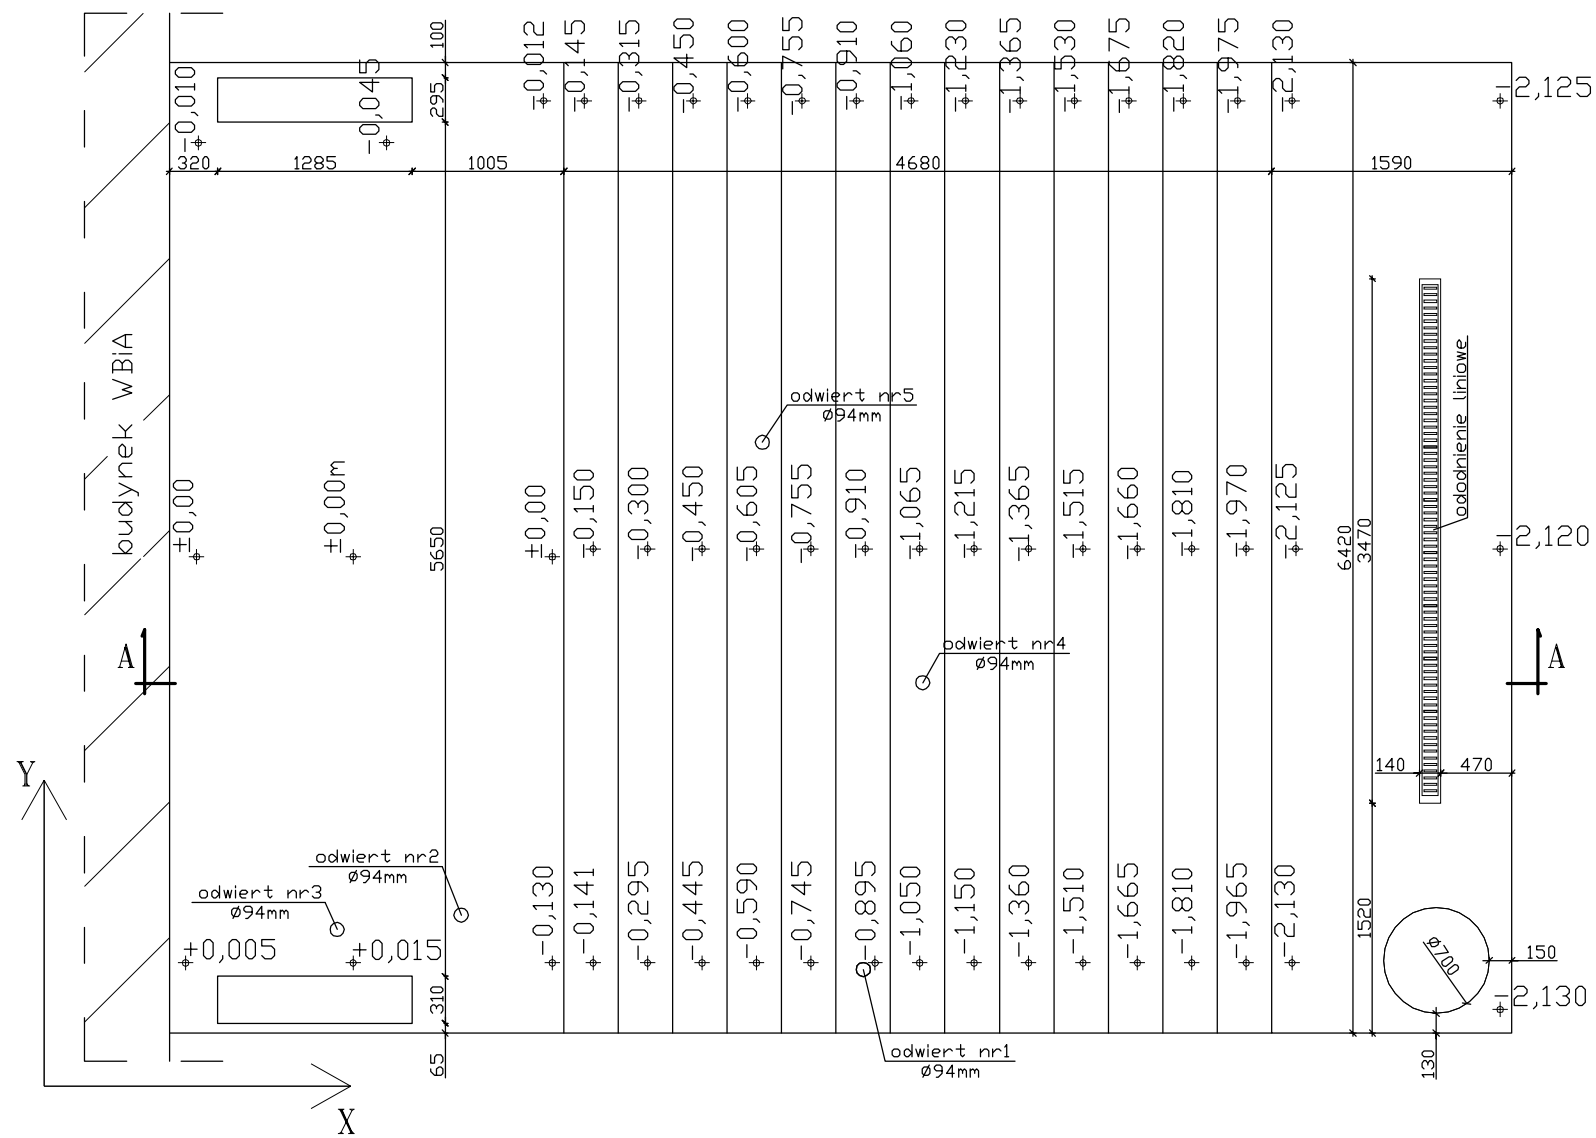
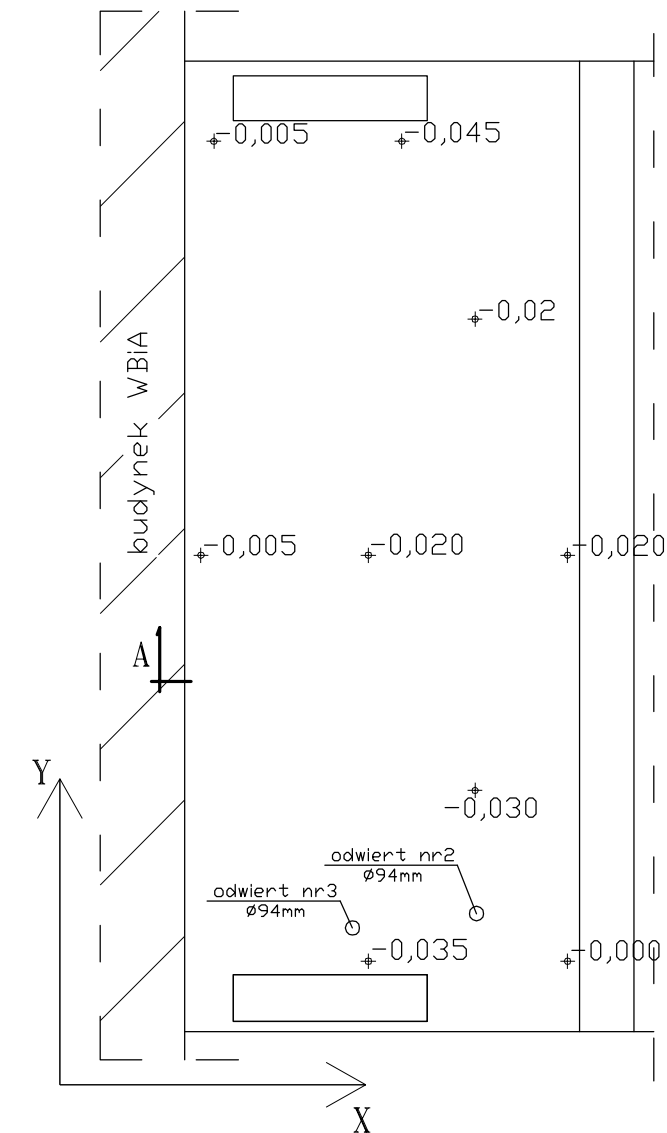
- 6.8.** Wysokość stopni badanych schodów pozostaje zróżnicowana od 145 mm do 160 mm. Powierzchnia stopni jest nierówna, krawędzie o falistym przebiegu, na krawędzi ubytki okładziny lastryko.
