PROGRAM PRAC KONSERWATORSKICH

Elewacje budynku dawnej Szkoły Rzemiosł Budowlanych (Baugewerkschule) przy ul. Pułaskiego 10 w Szczecinie

obiekt wpisany do rejestru zabytków: 1283 z dnia 6 maja 1995 r.

Szczecin, czerwiec 2020

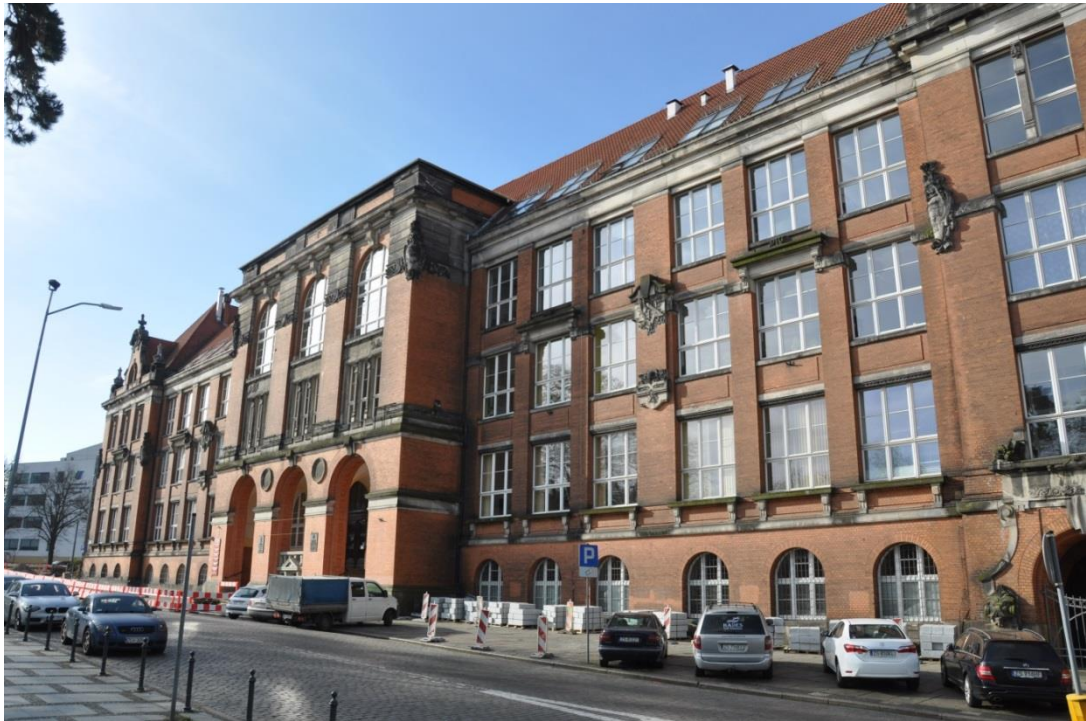
Fot. 4 Dawny budynek Królewskiej Szkoły Budowlanej (Königliche Baugewerkschule). Elewacja frontowa, północno-wschodnia. Stan zachowania w lutym 2020 r. Zmieniona forma dachu w środkowym ryzalicie.

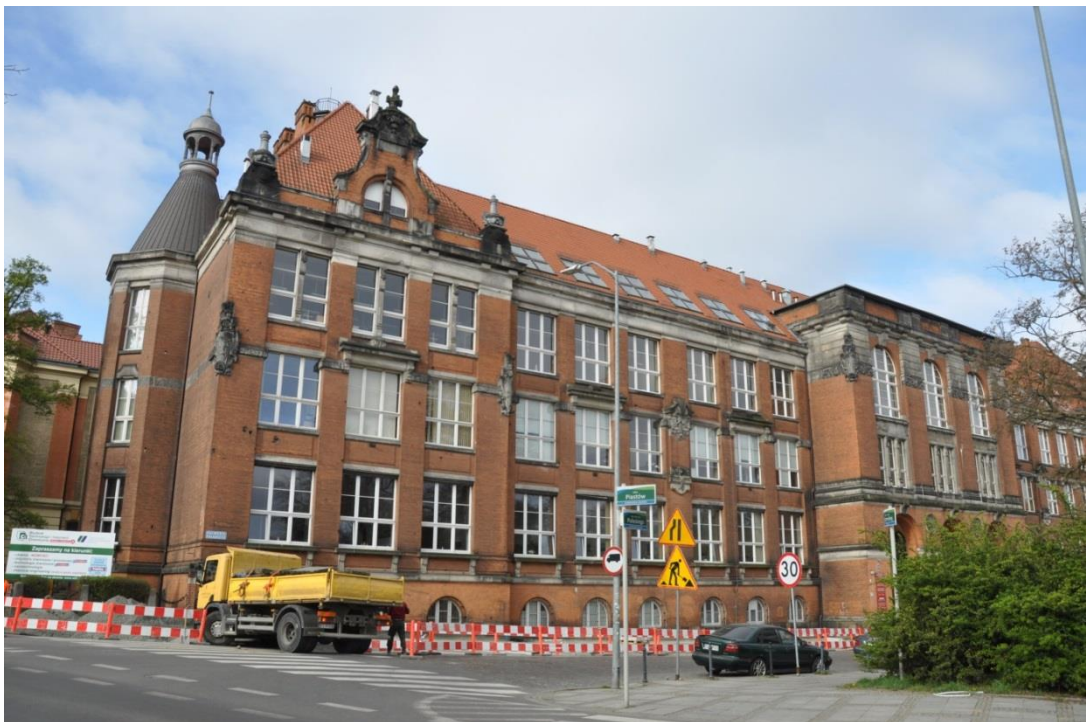
Fot. 5 Dawny budynek Królewskiej Szkoły Budowlanej (Königliche Baugewerkschule). Elewacja frontowa, północno-wschodnia. Stan zachowania w lutym 2020 r. Zmieniona forma dachu w środkowym ryzalicie.

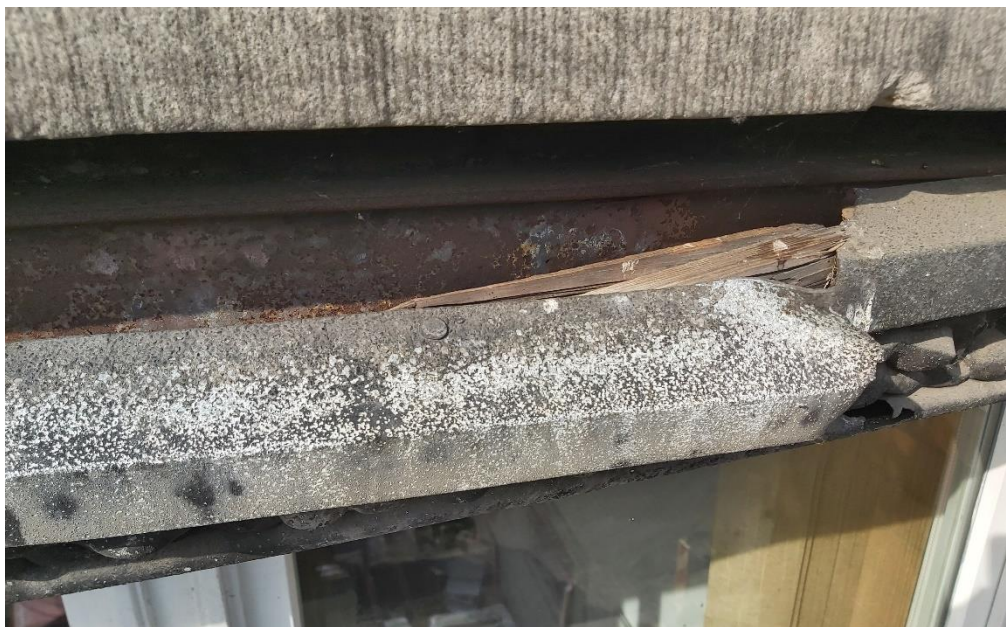
Fot. 45 Dekoracja w nadprożach okien: powtarzający się w różnych oknach motyw różg liktorskich i liści wawrzynu. Wykonana z blachy cynkowo – ołowiowej. Lokalne uszkodzenie mechaniczne.

2. Ozdobne listwy w nadprożach okiennych: w miejscach uszkodzonych mechanicznie listwy zdemontować, ostrożnie wyprostować wygięte elementy, ubytki załatać poprzez lutowanie lub uzupełnić matą szklaną i szpachlówką na bazie żywicy epoksydowej. Elementy pęknięte podkleić matą szklaną i żywicą epoksydową. Zamontować z powrotem w pierwotnej lokalizacji.

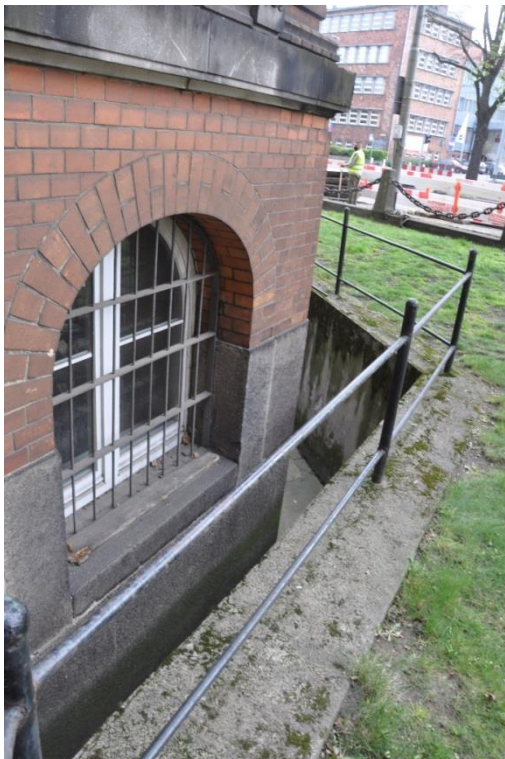
Fot. 53. Elewacja frontowa. Pomiędzy oknem a cokolem widoczne ukośnie biegnące rozsunięcie cegieł. Zniszczona, szpecząca obudowa skrzynki instalacyjnej.

8. Wykonać szycie pęknięć muru za pomocą profesjonalnego systemu przeznaczonego do naprawy pęknięć w murze, złożonego z prętów spiralnych ze stali nierdzewnej i specjalnej zaprawy. Miejsca naprawy wskazane w projekcie konstrukcyjnym.

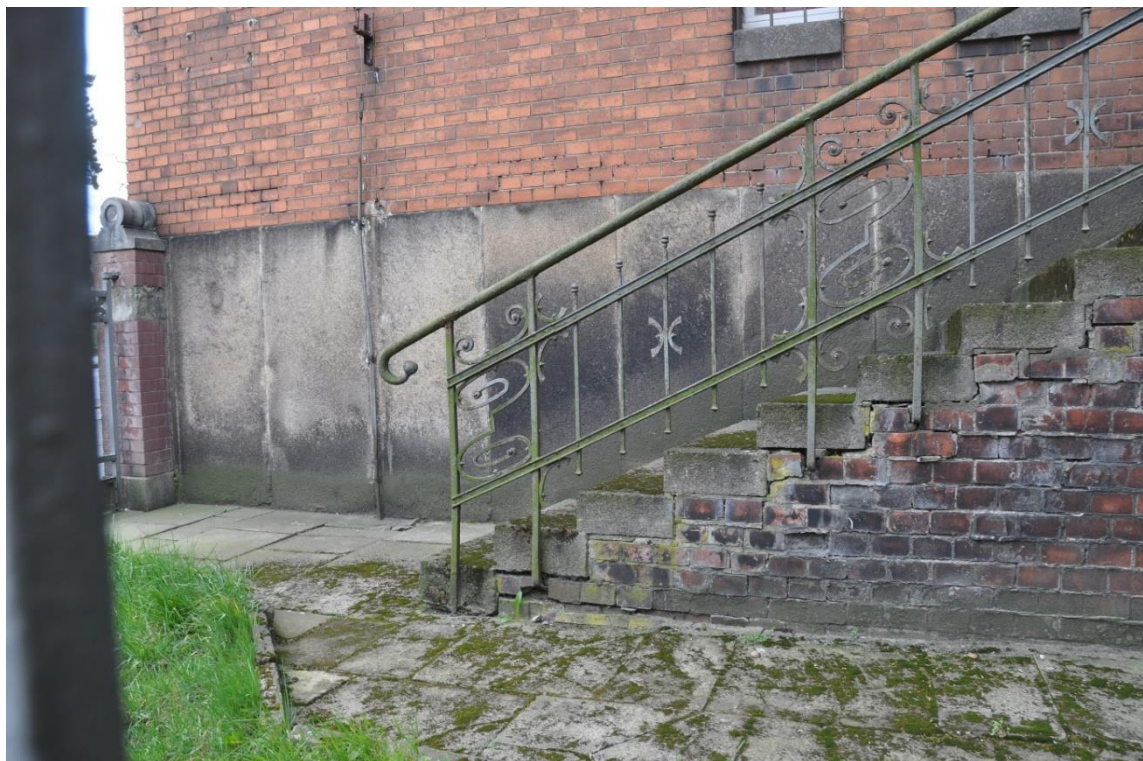
Fot. 58. Elewacja północno – zachodnia (od strony ul. Sikorskiego). Zły stan zachowania schodów.
