PROGRAM PRAC KONSERWATORSKICH

**Elewacje budynku dawnej Szkoły Rzemiosł Budowlanych (Baugewerkschule)
przy ul. Pułaskiego 10 w Szczecinie**

obiekt wpisany do rejestru zabytków: 1283 z dnia 6 maja 1995 r.

Szczecin, czerwiec 2020

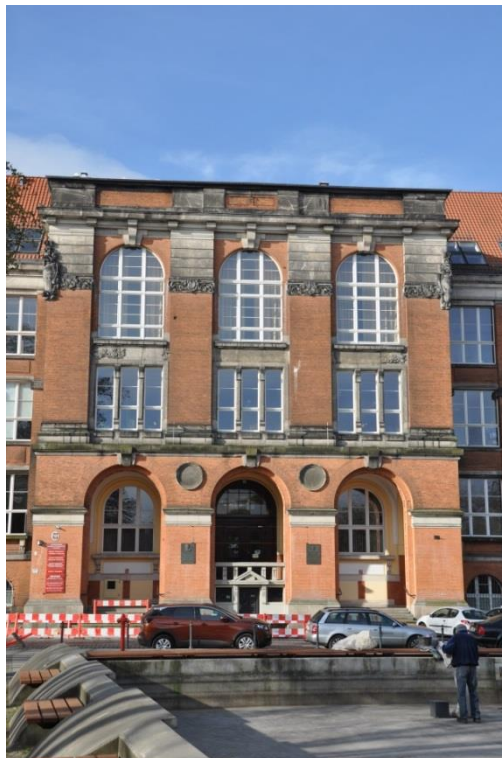
Fot. 2. Dawny budynek Królewskiej Szkoły Budowlanej (Königliche Baugewerkschule). Elewacja frontowa, północno-wschodnia. Stan zachowania w lutym 2020 r. Zmieniona forma dachu w środkowym ryzalicie.

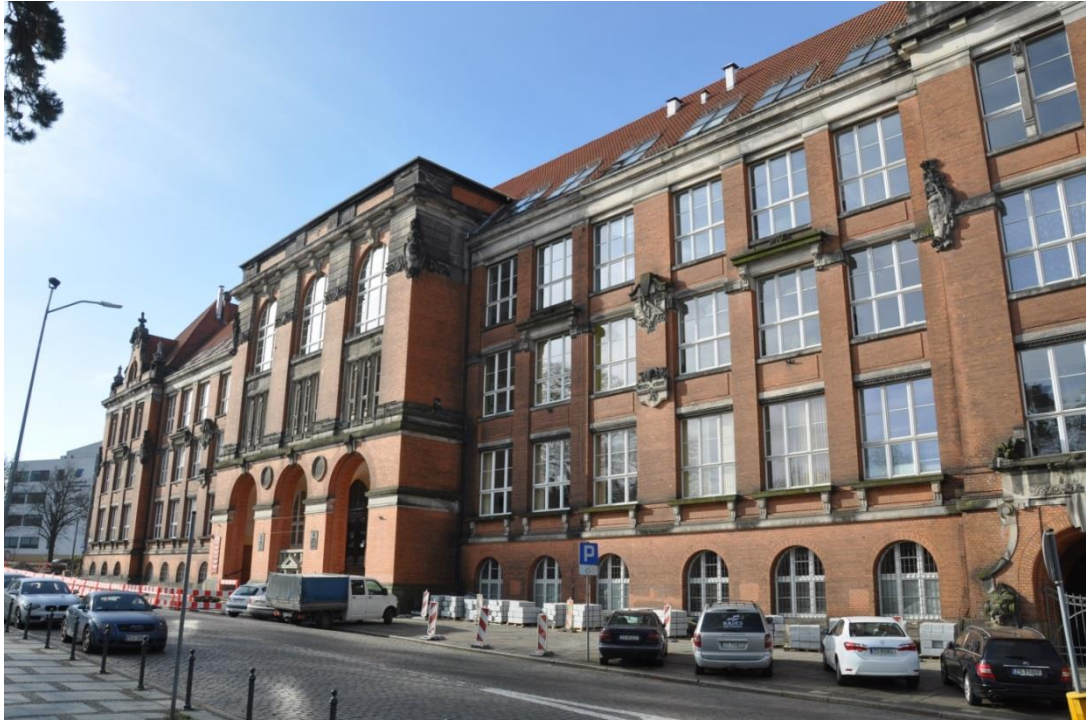
Fot. 4 Dawny budynek Królewskiej Szkoły Budowlanej (Königliche Baugewerkschule). Elewacja frontowa, północno-wschodnia. Stan zachowania w lutym 2020 r. Zmieniona forma dachu w środkowym ryzalicie.

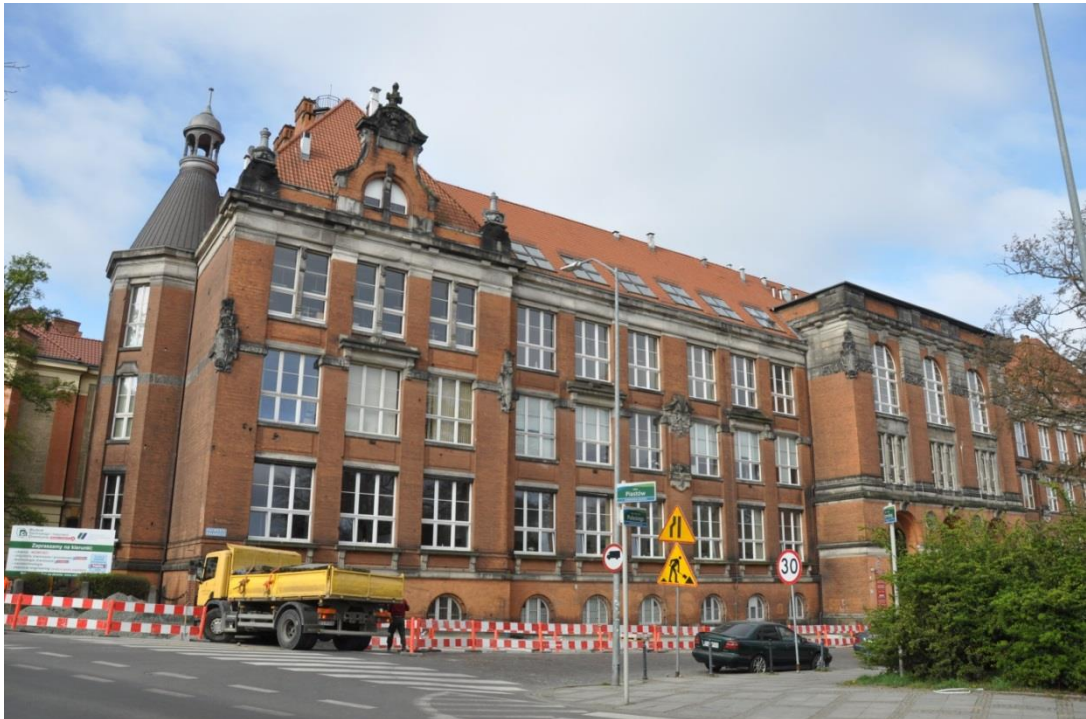
Fot. 5 Dawny budynek Królewskiej Szkoły Budowlanej (Königliche Baugewerkschule). Elewacja frontowa, północno-wschodnia. Stan zachowania w lutym 2020 r. Zmieniona forma dachu w środkowym ryzalicie.

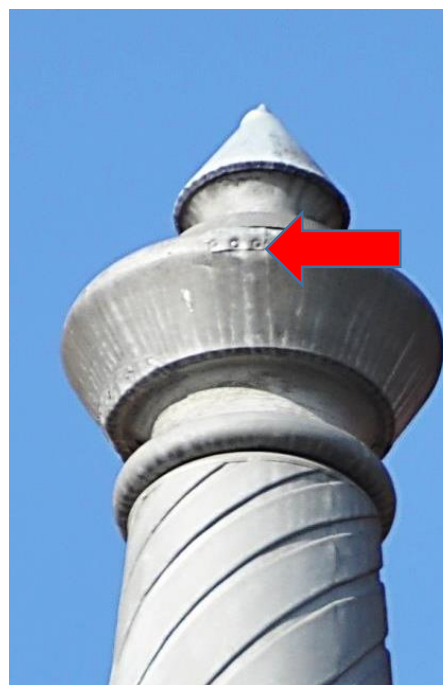
Fot. 20. Elewacja północno-wschodnia, zwieńczenie ryzalitu północnego, wykonane z blachy cynkowej. Widoczna niewielka naprawa.

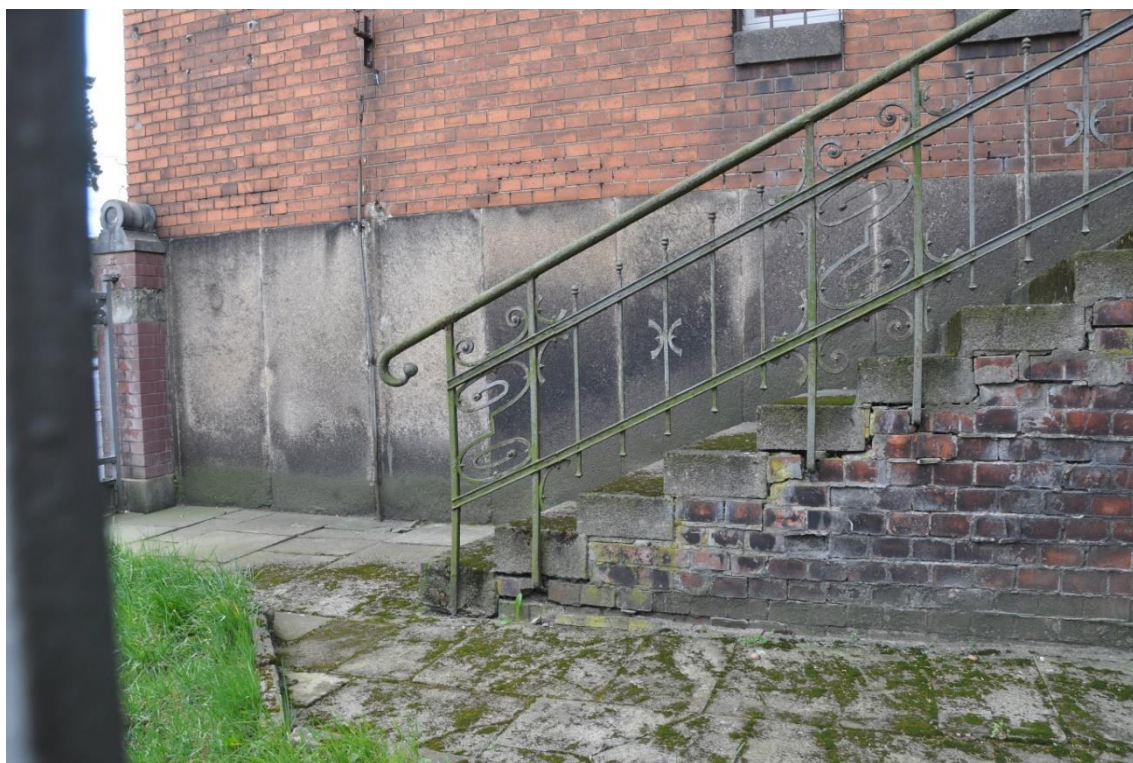
Fot. 58. Elewacja północno – zachodnia (od strony ul. Sikorskiego). Zły stan zachowania schodów.

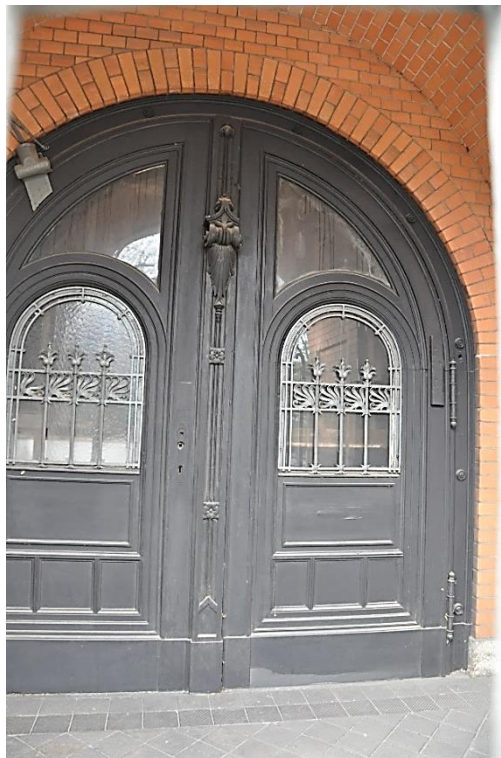
Fot. 61. Brama wjazdowa na teren podwórza budynku, od strony ulicy Sikorskiego. Widok od strony podwórza, widoczna korozja blachy.

4. Renowacja ogrodzenia i bramy wjazdowej: słupki ceglane oczyścić chemicznie z wtórnej farby za pomocą środków do usuwania starych powłok malarskich, umyć słupki, nakrywy i cokół gorącą wodą pod ciśnieniem. Uzupełnić ubytki cegły i kamienia zgodnie z odpowiednim programem prac, wykonać naprawę pękniętego narożnika cokołu zaprawą naprawczą do betonu. Kratę ogrodzenia i bramę zdemontować, oczyścić z farby przez piaskowanie, zabezpieczyć przez malowanie powłoką antykorozyjną, pomalować farbą nawierzchniową w pierwotnym kolorze ustalonym podczas oczyszczania lub istniejącym szarym (przypuszczalnie podczas poprzedniej renowacji oczyszczono ogrodzenie do gołego metalu).
