**PROGRAM PRAC KONSERWATORSKICH**

**Elewacje budynku dawnej Szkoły Rzemiosł Budowlanych (Baugewerkschule)  
przy ul. Pułaskiego 10 w Szczecinie**

obiekt wpisany do rejestru zabytków: 1283 z dnia 6 maja 1995 r.

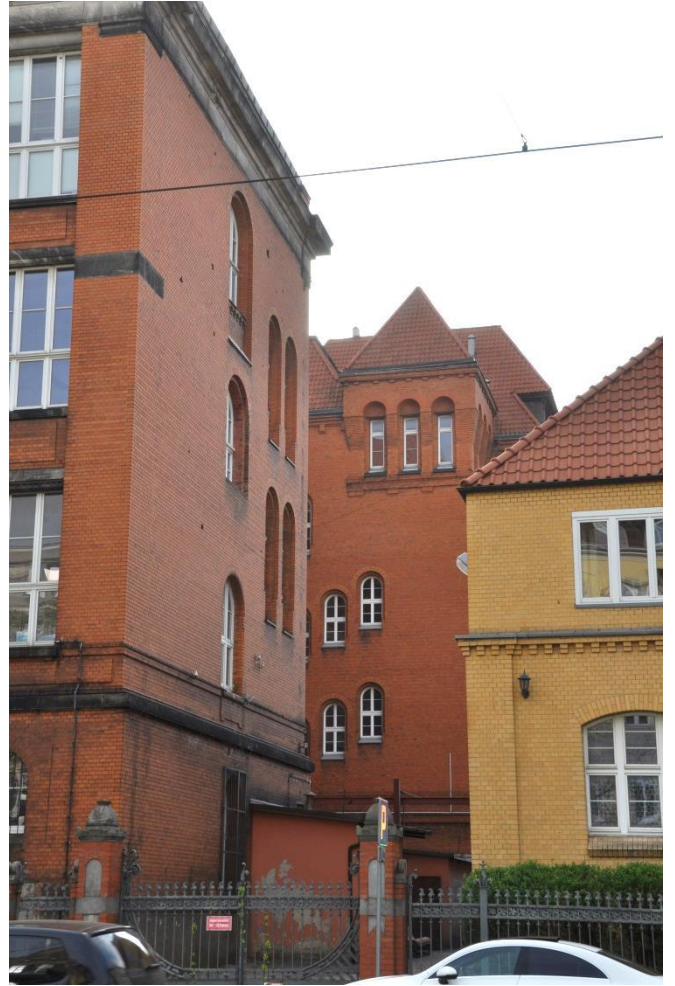
**Fot. 12.** Elewacja południowo – zachodnia, tylna.  
Ozdobna, historyczna brama wjazdowa.

4. Renowacja ogrodzenia i bramy wjazdowej: słupki ceglane oczyścić chemicznie z wtórnej farby za pomocą środków do usuwania starych powłok malarskich, umyć słupki, nakrywy i cokół gorącą wodą pod ciśnieniem. Uzupełnić ubytki cegły i kamienia zgodnie z odpowiednim programem prac, wykonać naprawę pękniętego narożnika cokołu zaprawą naprawczą do betonu. Kratę ogrodzenia i bramę zdemontować, oczyścić z farby przez piaskowanie, zabezpieczyć przez malowanie powłoką antykorozyjną, pomalować farbą nawierzchniową w pierwotnym kolorze ustalonym podczas oczyszczania lub istniejącym szarym (przypuszczalnie podczas poprzedniej renowacji oczyszczono ogrodzenie do gołego metalu).

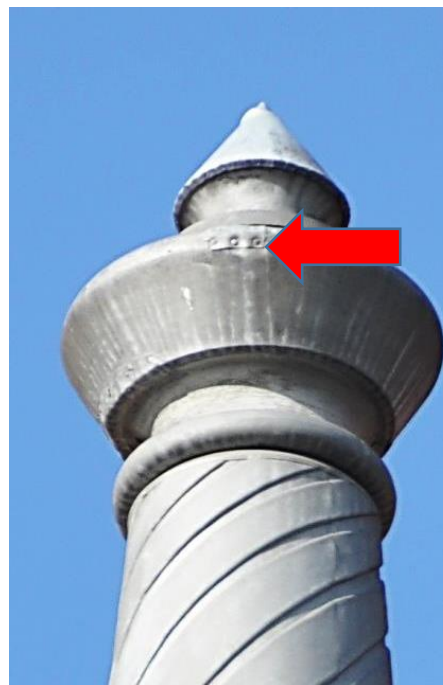
**Fot. 20.** Elewacja północno-wschodnia, zwieńczenie ryzalitu północnego, wykonane z blachy cynkowej. Widoczna niewielka naprawa.

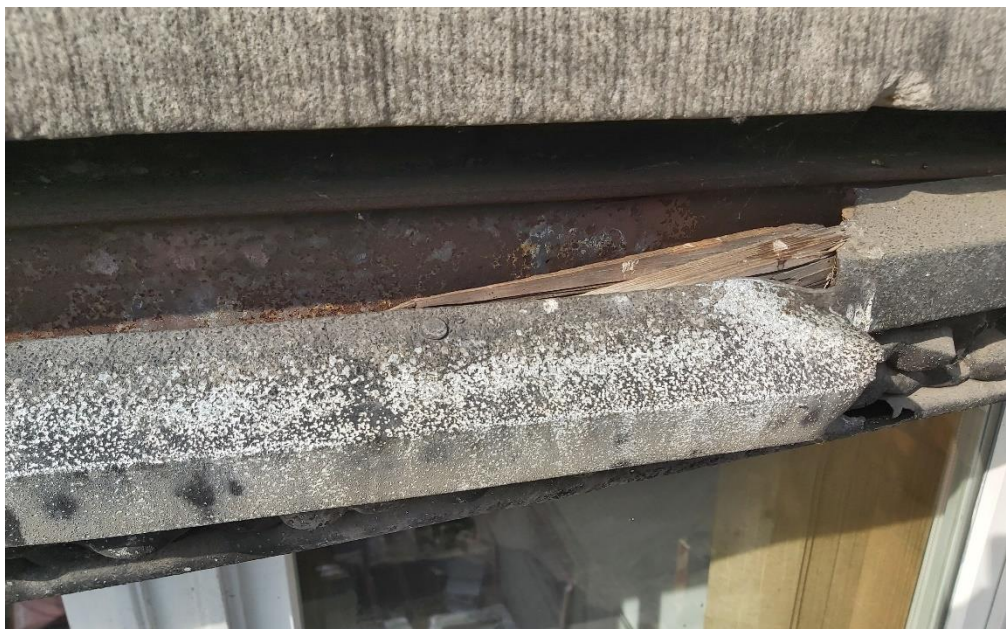
**Fot. 45** Dekoracja w nadprożach okien: powtarzający się w różnych oknach motyw różg liktorskich i liści wawrzynu. Wykonana z blachy cynkowo – ołowiowej. Lokalne uszkodzenie mechaniczne.

2. Ozdobne listwy w nadprożach okiennych: w miejscach uszkodzonych mechanicznie listwy zdemontować, ostrożnie wyprostować wygięte elementy, ubytki załatać poprzez lutowanie lub uzupełnić matą szklaną i szpachlówką na bazie żywicy epoksydowej. Elementy pęknięte podkleić matą szklaną i żywicą epoksydową. Zamontować z powrotem w pierwotnej lokalizacji.

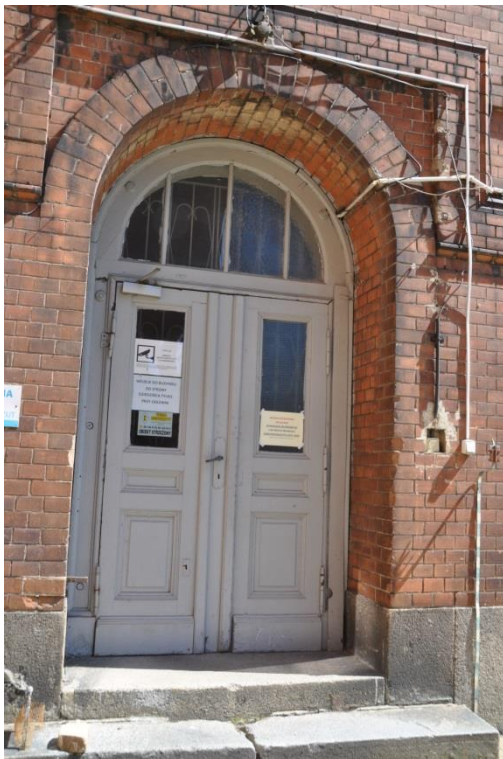
*Fot. 67. Elewacja tylna: Wypłukane spoiny w gzymsie międzykondygnacyjnym.*
